Erhaltung des Naturschutzgebietes „Hölle“ und des
FFH-Schutzgebietes „Bachtäler im Falkensteiner Vorwald“
Bericht und Hinweise zur Spülung am Höllbach
am 2. Mai 2012

Bericht: 2. August 2012

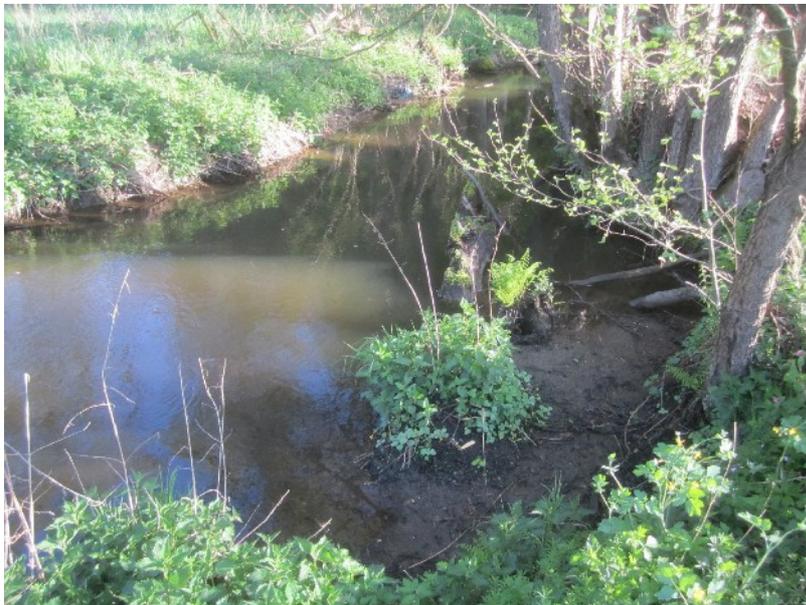
Abbildung 2: Spülung 2. Mai 2012, ca. 7:45 Uhr:

Bachlauf vor dem Eintritt in das NSG Hölle (am oberen Zugang, Abzweigung des Weges von der Zufahrt zur Höllmühle); rechts ist eine Schlammbank erkennbar.
Bild: G. Kestel

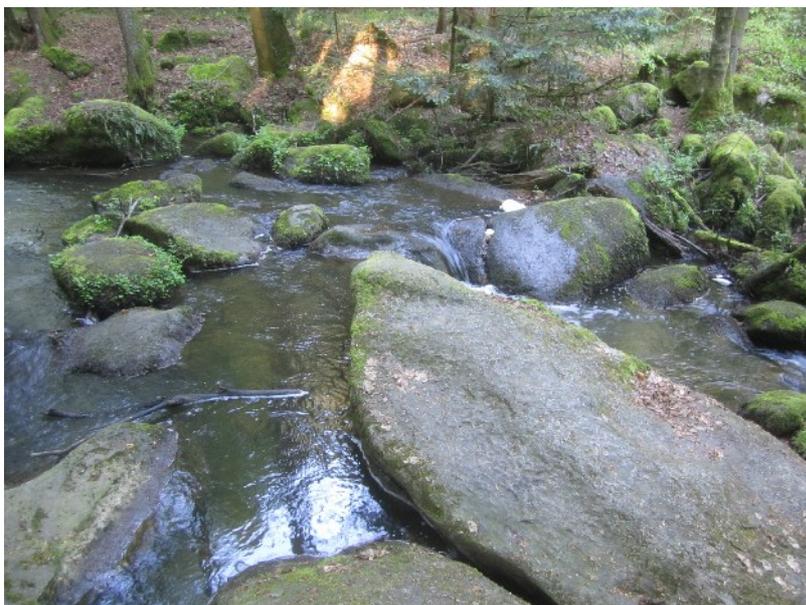
Abbildung 3: Spülung 2. Mai 2012, ca. 7:50 Uhr:

Bachlauf am Beginn des NSG Hölle, vor Beginn der Spülung.
Bild: G. Kestel

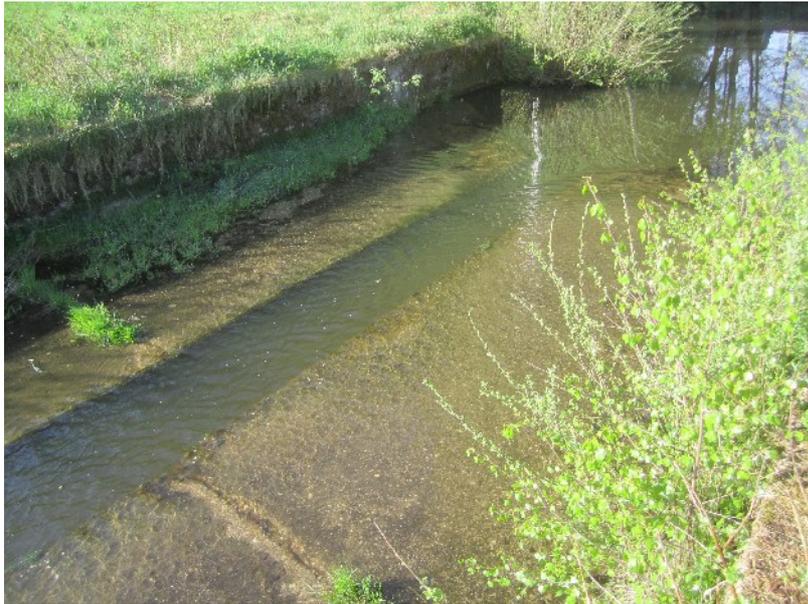
Abbildung 4: Spülung 2. Mai 2012, ca. 8:20 Uhr:

Beginn der Abflusszunahme; der Trübungsgrad ist am venturi-Kanal erkennbar.

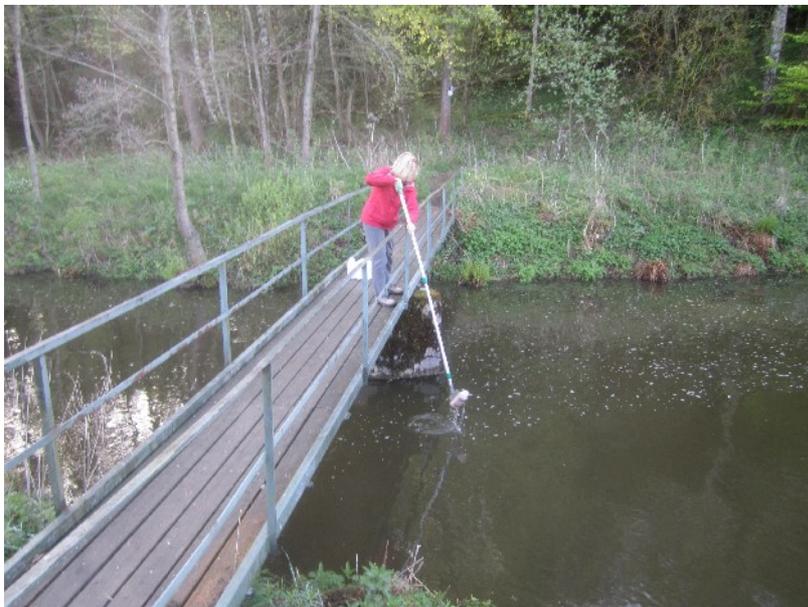
Abbildung 5: Spülung 2. Mai 2012, ca. 8:30 Uhr:

Probenahme wenige Meter unterhalb des Grundablasses des Postfeldener Speichersees.

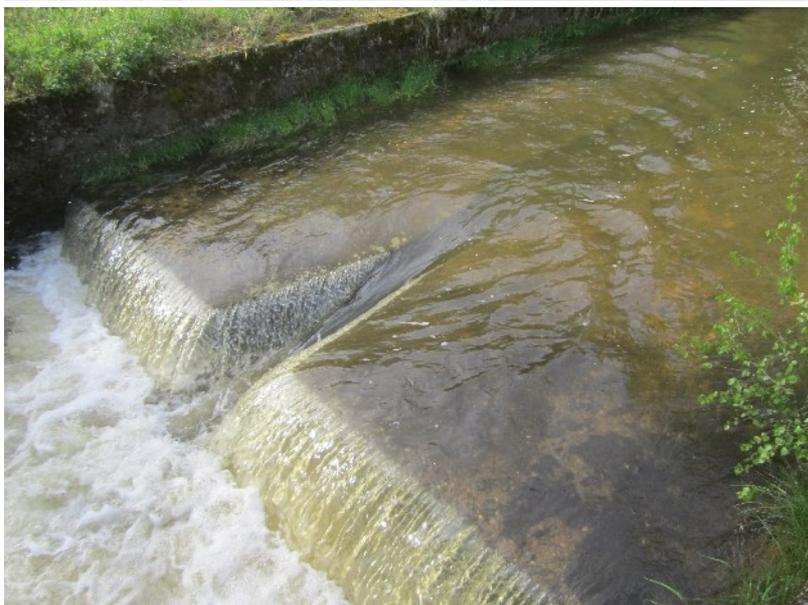
Abbildung 6: Spülung 2. Mai 2012, ca. 9:20 Uhr:

Weitere Zunahme des Abflusses, am unteren Ende des Venuri-Kanals.

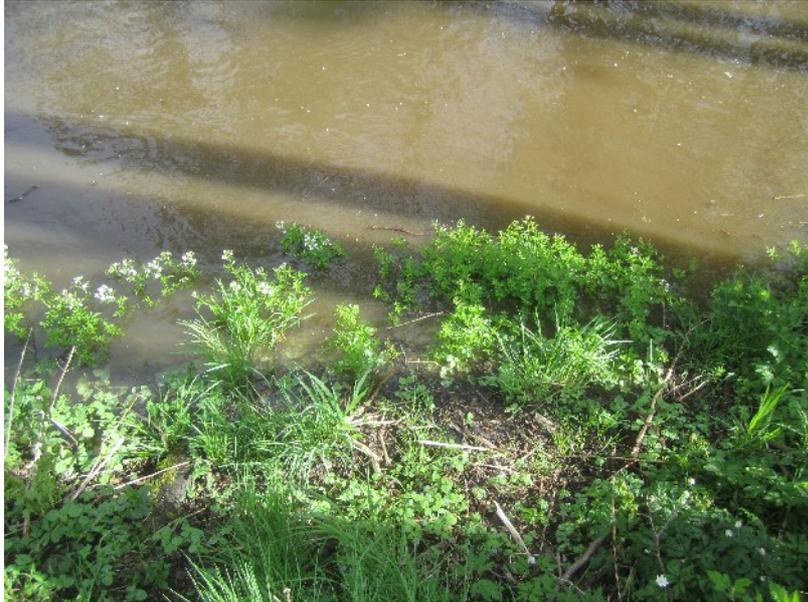
Abbildung 7: Spülung 2. Mai 2010, ca. 9:40 Uhr:

Wassertrübung an der Straßenbrücke im Ortsteil Postfelden.
Bild: G. Kestel

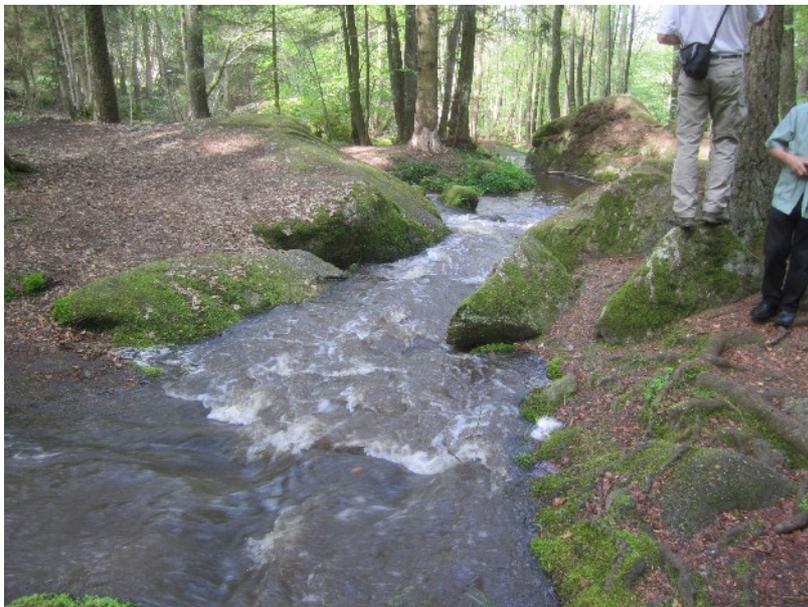
Abbildung 8: Spülung 2. Mai 2012, ca. 10:05 Uhr:

In der Hölle war bereits beim Ankommen des ersten erhöhten Spülabflusses eine deutliche Zunahme der Schlammfracht im Höllbach erkennbar. Die Schlammfracht war hier augenscheinlich auch deutlich größer, als am Grundablass aus dem Postfeldener Speichersee. Dieser Effekt, d.h. die Tatsache, dass das in die Hölle einströmende Wasser gegenüber dem aus dem Speichersee abgelassenen Wasser stärker getrübt und verschlammte erschien, verstärkte sich mit zunehmenden Abflüssen bis zum Spülabfluss von 2000 l/s zunächst noch weiter.

Deutlich sichtbare Abflusszunahme am oberen Ende des NSG Hölle, der Höllbach weist eine deutliche Schlammfracht auf.
Bild: G. Kestel

1. In einer der nächsten Spülungen sollte in jedem Fall die bereits mehrmals diskutierte Zusammenfassung von zwei „Regelspülungen“ zu einer Spülung mit einer längeren Beibehaltung der Spülphase mit 2000 l/s erprobt und mit Messungen begleitet werden.

Hintergrund für diese Empfehlung ist die hohe Belastung der Hölle mit Schlamm, der offensichtlich aus dem Bachabschnitt zwischen dem Speicher Postfelden und dem Beginn der Hölle aus- und von dort in die Hölle eingetragen wird. Mit einer Verlängerung der Spülphase verbindet sich die Hoffnung, dass der Eintrag von oberstrom in die Hölle in der späteren Spülphase (deutlich) nachlässt und mit dem dann „saubereren“ zufließenden Wasser ein Spüleffekt auch in der Hölle, d.h. ein Netto-Austrag von Schlamm aus dem dortigen Substrat stattfindet.

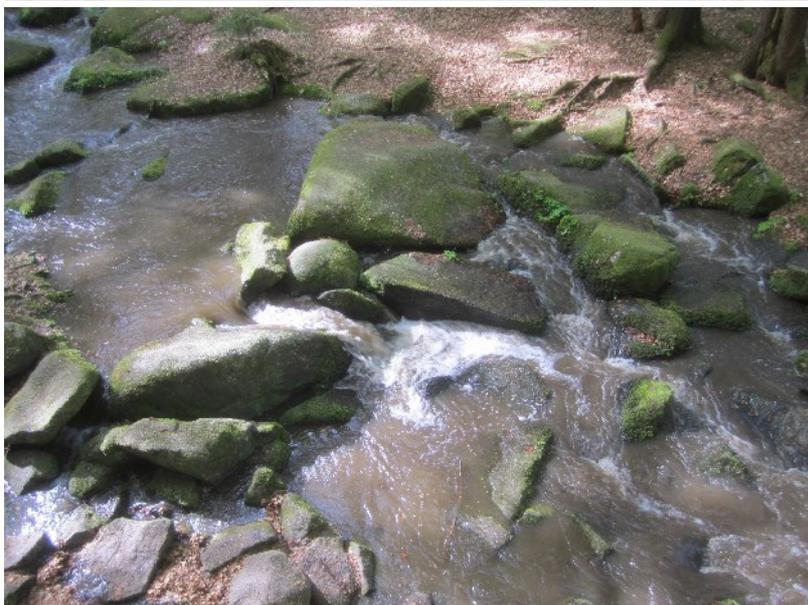
Abbildung 9: Spülung 2. Mai 2012, ca. 10:10 Uhr:

Wasserabfluss zwischen den Blocksteinen im NSG Hölle.
Bild: G. Kestel

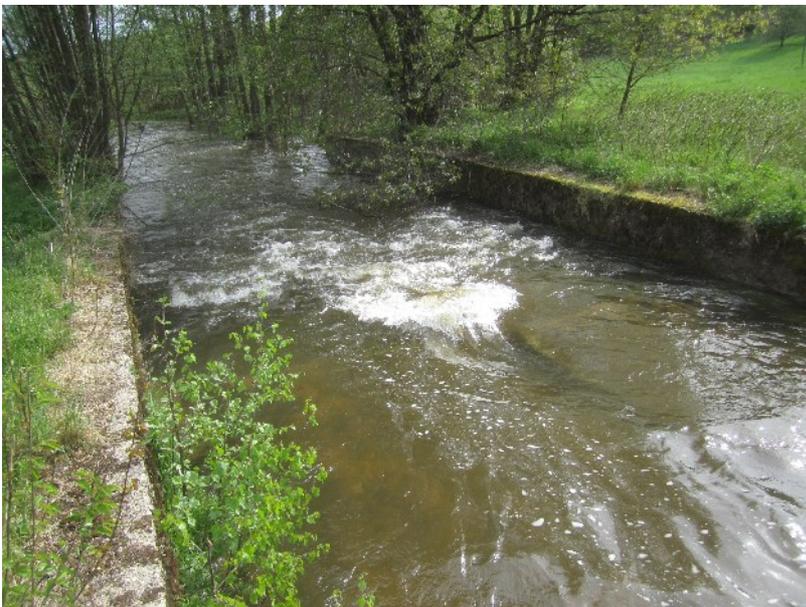
Abbildung 12: Spülung 2. Mai 2012, ca. 10:30 Uhr:

Voller Spülabfluss (2000 l/s), unteres Ende des Venturi-Kanals. Man beachte den Trübungsgrad im Vergleich zu den Bildern aus dem weiteren Verlauf des Baches.
Bild: G. Kestel

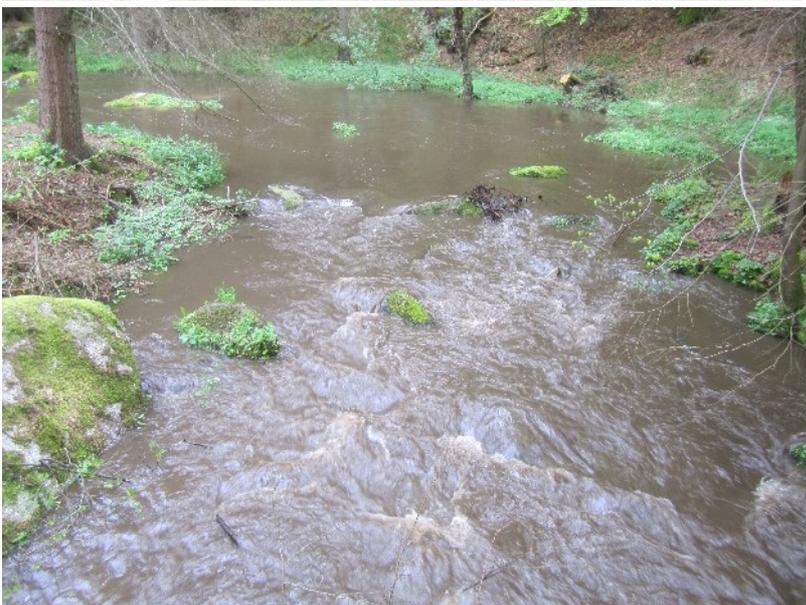
Abbildung 13: Spülung 2. Mai 2012, ca. 11:05 Uhr:

Höllbach nach dem Auslauf aus dem NSG Hölle.
Bild: G. Kestel

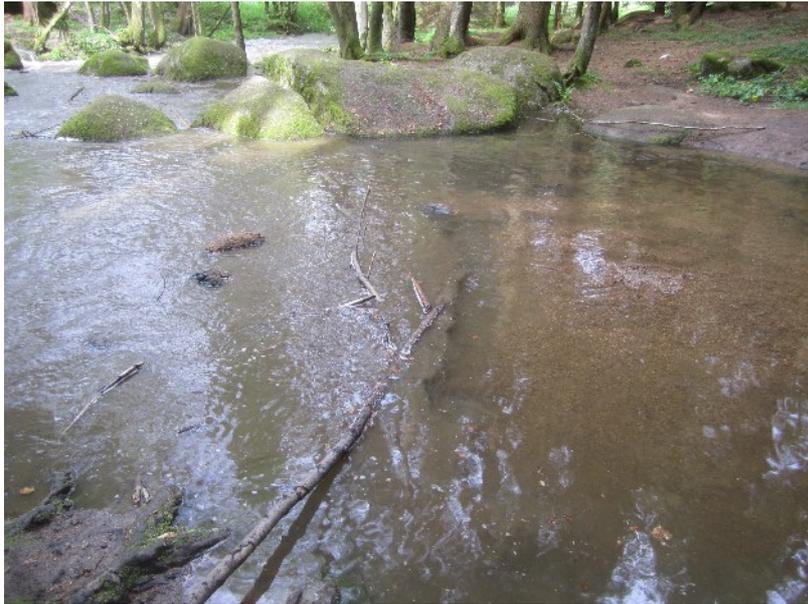
Abbildung 14: Spülung 2. Mai 2010, ca. 11:20 Uhr:

Im NSG Hölle, Am Zulauf des Runderszeller Baches (von rechts) zeigt sich die erheblich schlechtere Wasserqualität des Höllbaches, besonders auch während der Spülung.

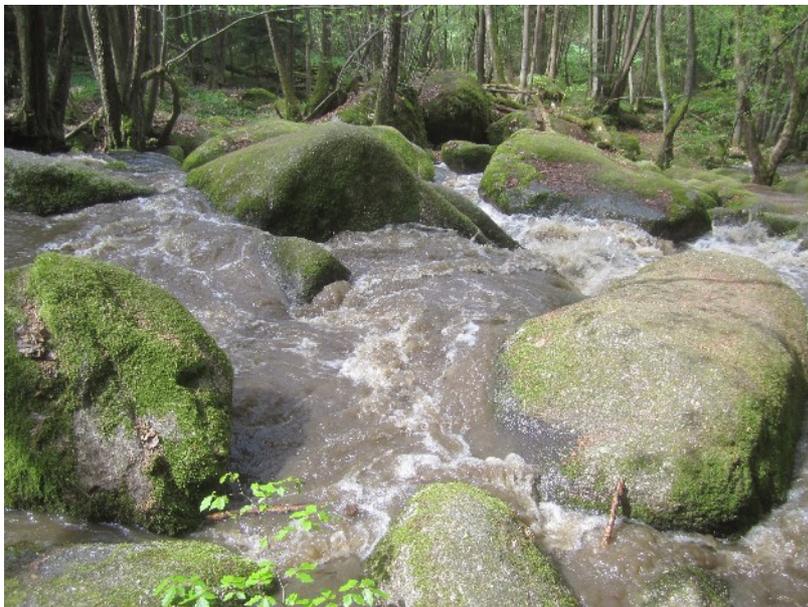
Abbildung 15: Spülung 2. Mai 2012, ca. 11:40 Uhr:

Vermutlich voller Spülabfluss von 2000 l/s im NSG Hölle.

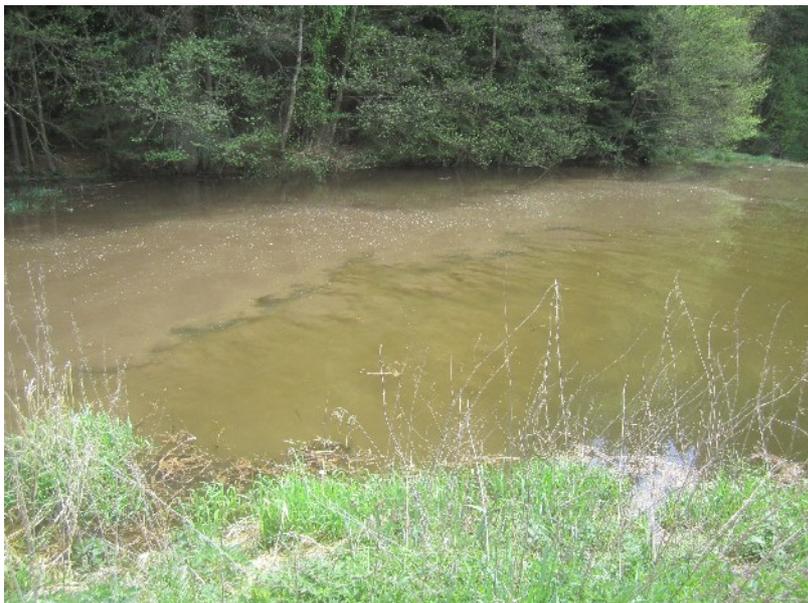
Abbildung 16: Spülung 2. Mai 2012, ca. 12:50 Uhr:

Kurz vor 13:00 Uhr (d.h. knapp 5 Stunden nach Beginn der Abflussszunahme am Speicher Postfelden) konnte bei der Besichtigung des Ausgleichsbeckens Fahnmühle fast der Beginn des Zulaufs der Spülwelle anhand der mitgeführten Schlammfracht beobachtet werden. Mit einer weiteren Verzögerung von geschätzt etwa einer halben Stunde nach Eintreffen der vorderen Front der Spülwelle machte sich, bedingt durch die Seeretention wiederum verzögert, der erhöhte Zulauf und der Anstieg des Wasserspiegels im Ausgleichsbecken durch den beginnenden Überlauf über die Stau-mauer bemerkbar. Bis zum Ende der Beobachtungszeit am Ausgleichsbecken (bis etwa 13:45 Uhr) hatte die Schlammfracht aus dem Zulauf die Stau-mauer nicht erreicht, allerdings war ein deutli-

Zulauf des Höllbaches (erkennbar an der Schlammfahne von links) zum Ausgleichsbecken Fahnmühle.

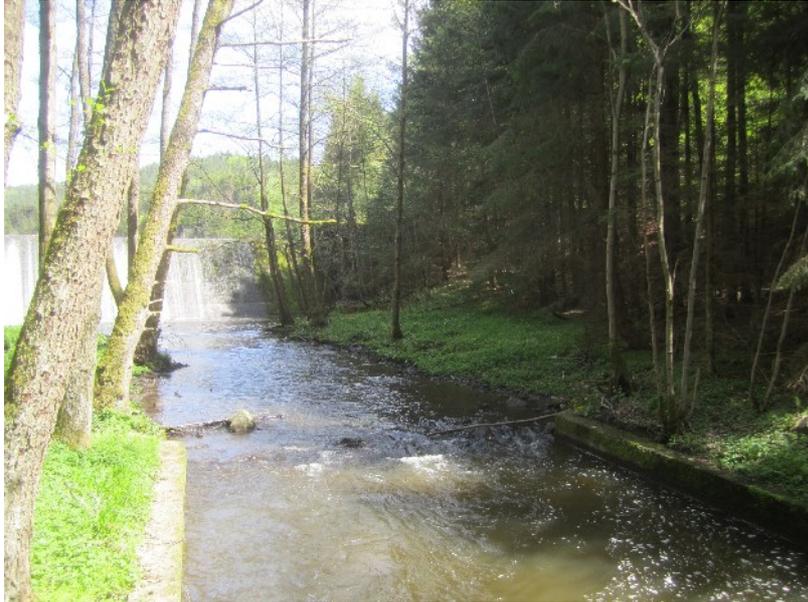
Abbildung 17: Spülung 2. Mai 2010, ca. 13:10 Uhr:

Beginnende Überströmung der Staumauer des Ausgleichsbeckens Fahnmühle (im Bildhintergrund links).

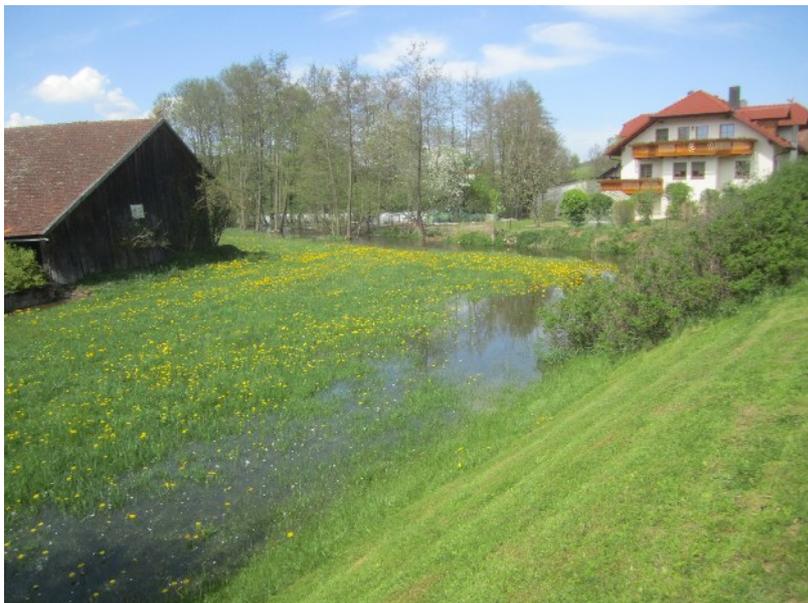
Abbildung 19: Spülung 2. Mai 2012, ca. 14:15 Uhr:

Beim vollen Spülabfluss waren an der Straßenbrücke in Postfelden erste Ausuferungen bis zu wenigen Dezimetern Höhe in das Grünland zu beobachten (mit deutlichem Reinigungseffekt auf das Wasser durch den Aufwuchs), ebenso beim oberen Zugang zur Hölle. Auf einigen Metern Länge war der Gehweg zur Hölle nach seinem Beginn wie auch die angrenzende Wiese bis zu ca. einem Dezimeter tief überschwemmt.

Ausferung des Höllbaches unterhalb der Straßenbrücke im Ortsteil Postfelden.

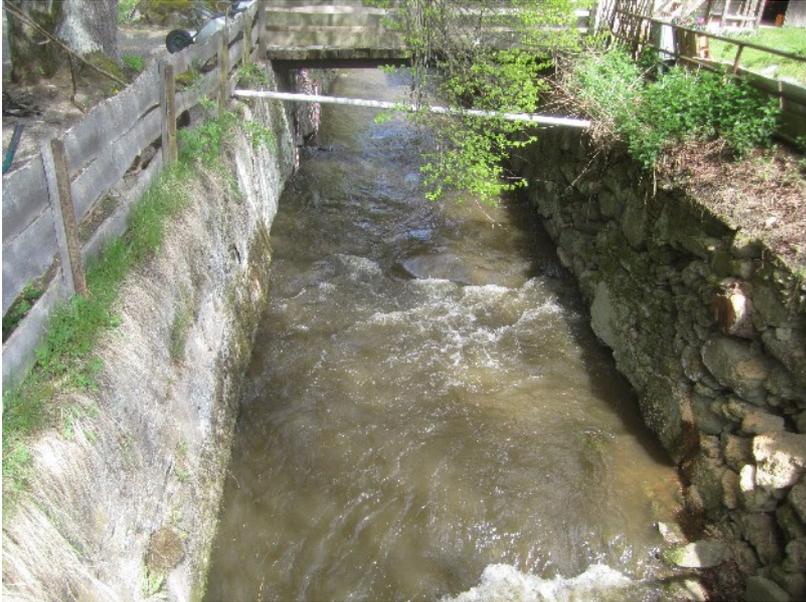
Abbildung 20: Spülung 2. Mai 2010, ca. 14:35 Uhr:

Bei der abschließenden Beobachtung des (erkennbar bereits erhöhten) Durchflusses am Ortsteil Fahnmühle etwa um 14:35 Uhr war anhand des Trübungsgrades zu erkennen, dass zu diesem Zeitpunkt der Höllbach eine (noch) reduzierte Schlammfracht aufwies. Diese Fracht dürfte aber mit dem Erreichen der Staumauer des Ausgleichsbeckens Fahnmühle durch die Schlammfahne deutlich zugenommen haben.

Höllbach im Ortsteil Fahnmühle.
Bild: G. Kestel

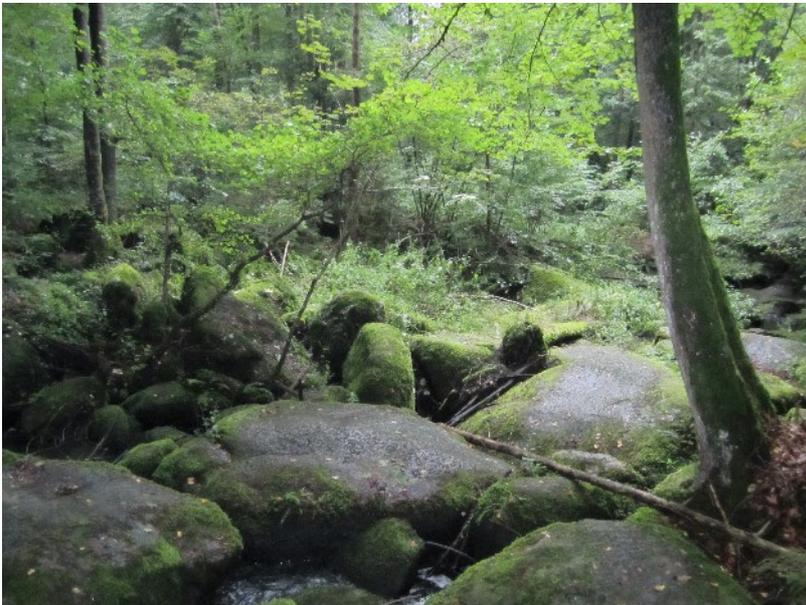
Abbildung 21: Zustand 18.08.2010: Trittschäden in der Moosschicht auf den Steinblöcken im Bildvordergrund. Im Bildmittelfeld ist die flächige Ausbreitung von Nitrophyten erkennbar.
Bild: G. Kestel

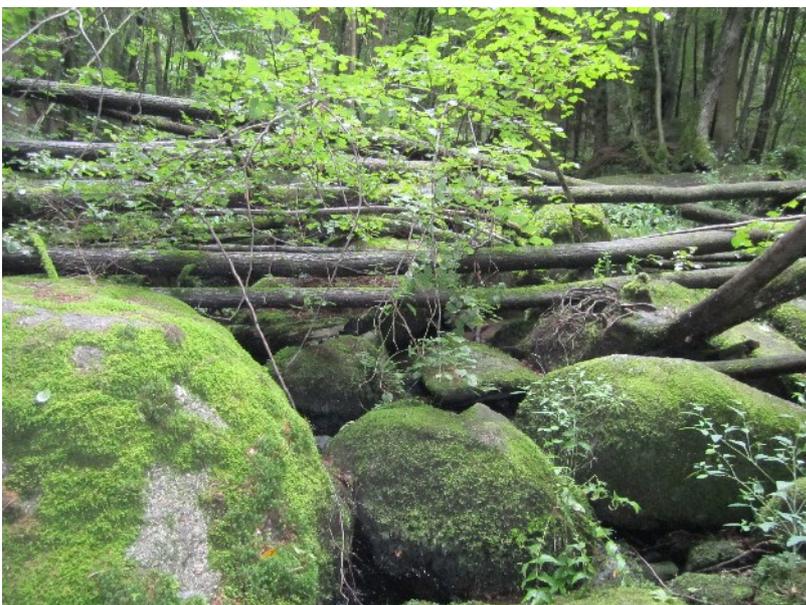
Abbildung 22: Zustand 18.08.2010: Zusammenbruch von ehemals bestandsbildenden Winter-Linden im NSG Hölle.
Bild: G. Kestel
