25 JAHRE RMD-KANAL – ÖKOLOGISCHES UND ÖKONOMISCHES DESASTER

Dauerhafte Schäden in Talauen und Feuchtgebieten trotz oberflächlicher Begrünung

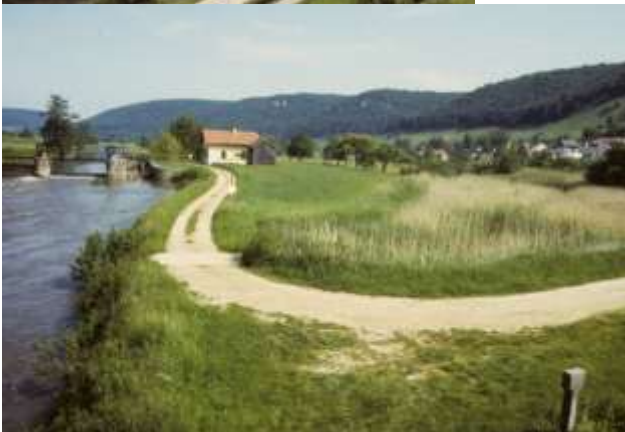
Deising, bei Schleuse 11 des Ludwigskanals, 1. Juni 1983, Bildautor Karlheinz Heinlein

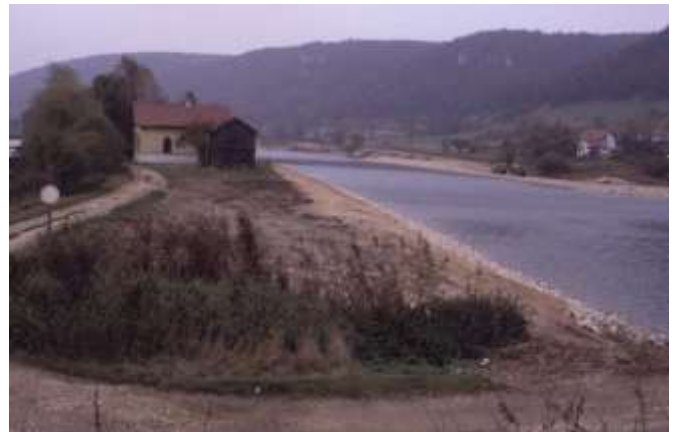
Deising, bei Schleuse 11 des Ludwigskanals, 4.11.1987, Bildautor Karlheinz Heinlein

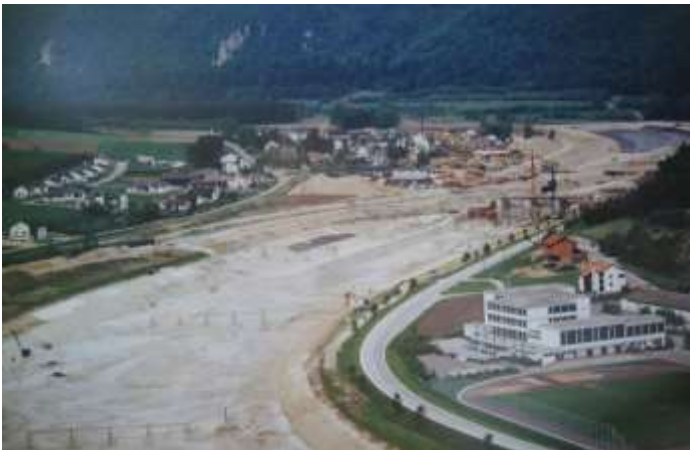
RMD-Kanal, Eggersberg, Blick nach S, 19. August 1983, Bildautor Karlheinz Heinlein

Die Wunden, die der Bau geschlagen hat, sind nur oberflächlich geheilt; vor allem im Bereich der Schleusen wurde der Grundwasserhaushalt durch den Kanal grundlegend verändert. Tiefen Einschnitten unterhalb der Schleuse stehen hohen Dämmen oberhalb davon gegenüber. Insbesondere durch Abgrabungen wurden ehemalige Feuchtgebiete entwässert und dadurch irreparabel geschädigt und entwertet.

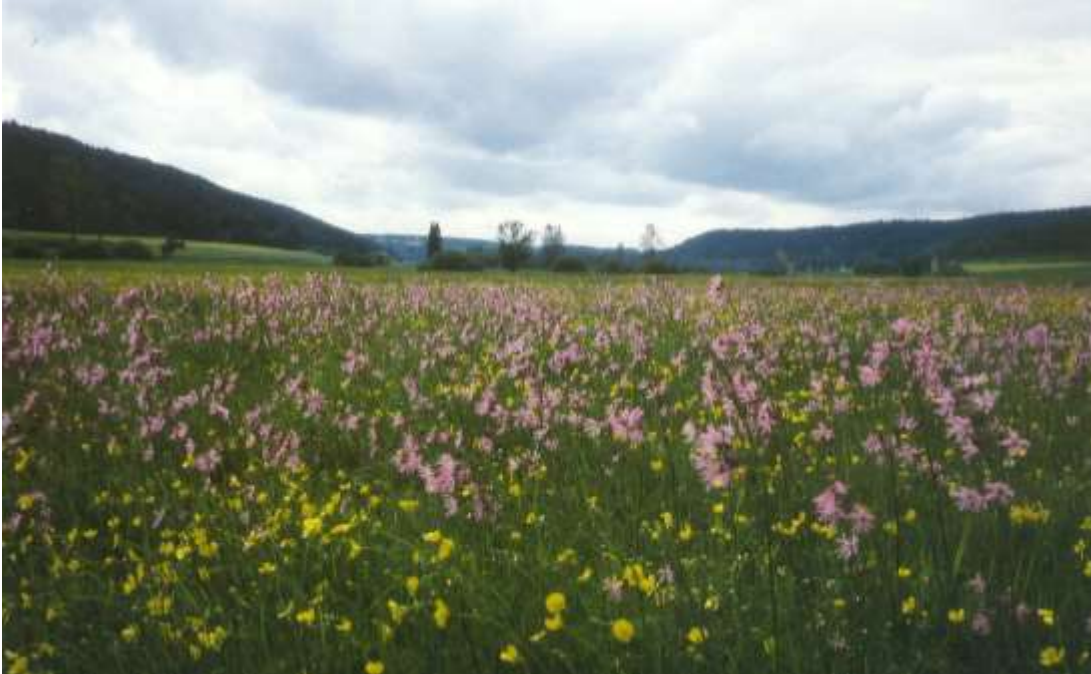
Ottmaringer Tal, Blick Richtung Schloss Hirschberg, Feuchtwiese mit Feuchtigkeitszeigern wie z.B. Kuckucks-Lichtnelke, Mai 1986, Bildautor Karl Westermeier, Mai 1986

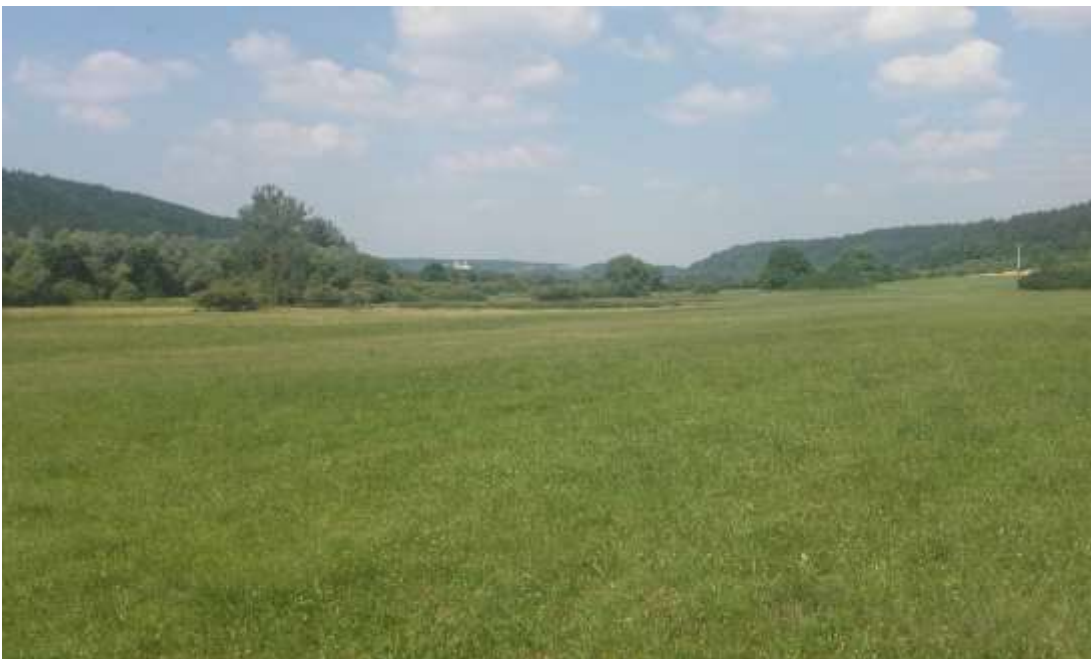
Ottmaringer Tal, Blick Richtung Schloss Hirschberg, Mähwiese mit geringem Kräuteranteil und ohne feuchtigkeitszeiger, 22. Juni 2017, Bildautor Hubert Stockmeier,

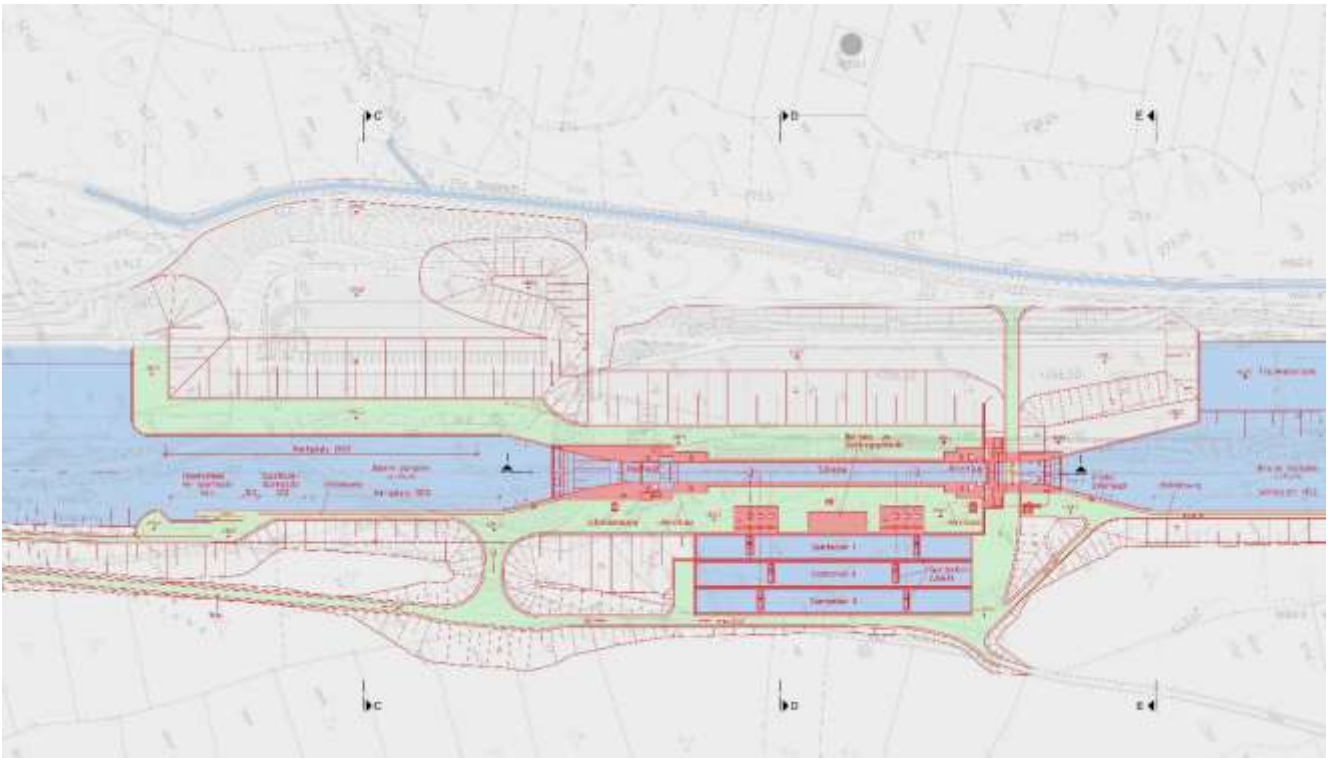
Planung für den Ersatzneubau der Schleuse Erlangen

Aufgrund fehlerhafter Berechnungen waren die beiden benachbarten Schleusen Erlangen und Kriegenbrunn des RMD-Kanals bereits vor Jahren in ihrer Standsicherheit beeinträchtigt und wurden notdürftig saniert. Nun sollen neue Schleusen neben die alten gebaut werden, was erneut einen erheblichen Flächenverbrauch hervorruft.

Zusammen mit dem Ersatzneubau der benachbarten Schleuse Kriegenbrunn sollen dabei knapp 20 Hektar Wald- und Gehölzflächen in Anspruch genommen werden, darunter auch gesetzlich geschützte Biotopflächen (z.B. Sandkiefernwald).
