Zerstörung des Rappenalpenbaches

Fachgrundlagen und Forderungen

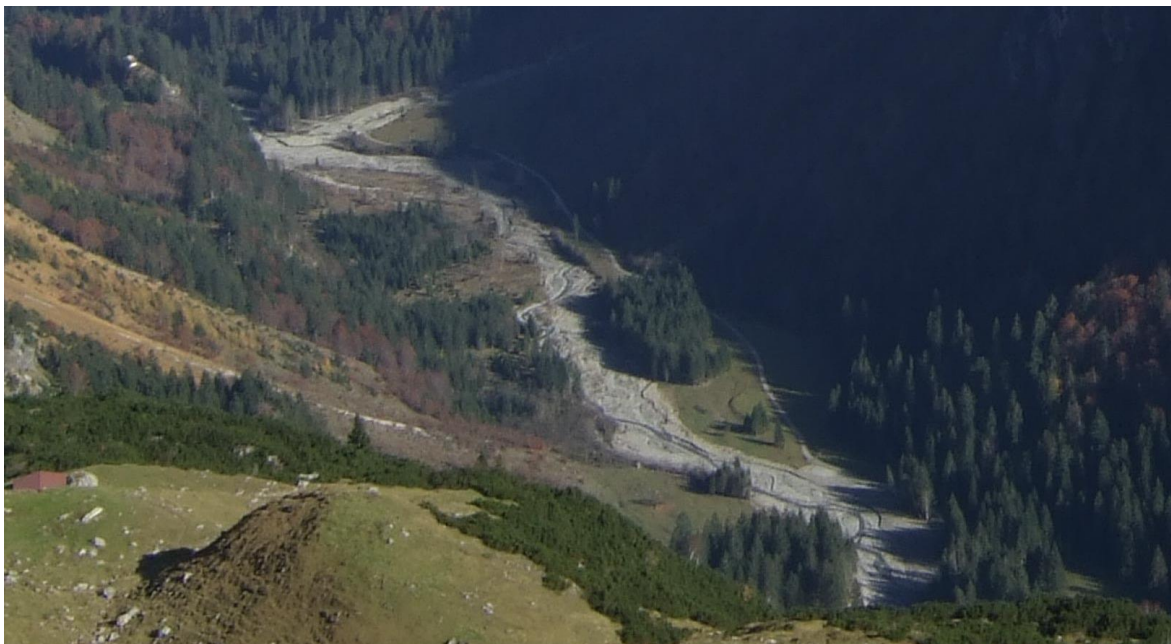
In dem Bild von 2008 ist der naturnahe Verlauf des Rappenalpbaches zu erkennen (Bild Herbert Stadelmann)

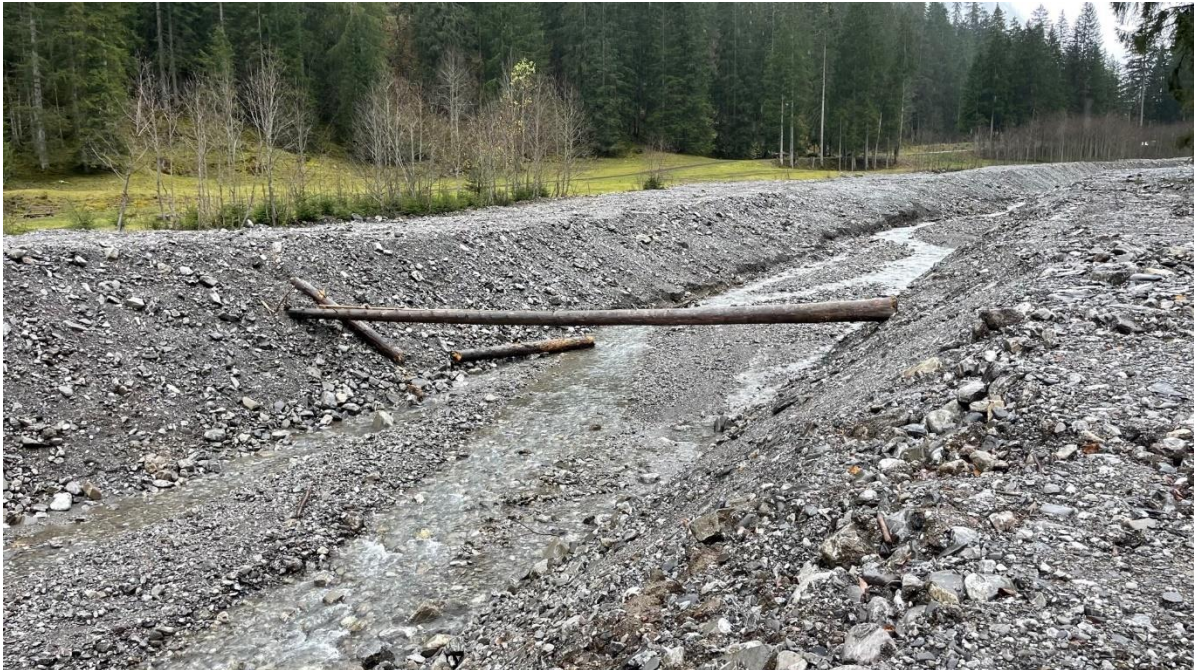
(Bild: Udo Schmitz)

Der Rappentalbach wurde durch Baggerarbeiten in ein kanalartiges tiefergelegtes Bachbett gezwängt. Seitlich wurden meterhohe Kiesdämme aufgeschüttet.

Die Eintiefung und Flachplanierung der gesamten Sohle durch Ausbaggerung teilweise mit Tieferlegung hat zur Vernichtung der gesamten Gewässerkleinlebewesen (Makrozoobenthos) geführt. Die Gewässerkleinlebewesen (wie Steinfliegen-, Köcherfliegen- oder Eintagsfliegenlarven...) spielen eine wichtige Rolle im gesamten Ökosystem des Baches.

Es wurde eine Anböschung des Materials in Trapez-Einheitsprofil vorgenommen. Übriges Steinmaterial wurde an den an den Kanalrändern einplaniert auf Niveau der angrenzenden Alpweiden, stellenweise auf mehr als 10 Meter Breite. Dadurch wurden alle Lebensgemeinschaften der Umlagerungsstrecken vernichtet (z.B. Weiden, Pestwurzfluren, lückige Trockenstandorte, etc.). Alpine Wildflusslandschaften zeichnen sich durch ein sehr kleinräumiges Mosaik verschiedenster Biotoptypen auf engstem Raum aus.

- Gutachterliche Feststellung und Bewertung durch unabhängige Fachbüros
- Erstellung einer flächenscharfen Rückbauplanung mit Orientierung am Vorzustand
- Beim Rückbau durchgängige ökologische Baubegleitung durch ein unabhängiges Fachbüro
- Langjähriges Monitoring der Entwicklung der Gewässerdynamik und der Wiederbesiedelung der Umlagerungsstrecken und Ränder
- Zusätzlich gehen wir von einem erheblichen Ausgleichsbedarf durch die vorhandenen Schäden aus. Ausgleichsmaßnahmen könnten die Renaturierung schon verbauter Abschnitte des Rappentalbachs bzw. der Stillach im Unterlauf sein oder die Erweiterung des Flussbettes auf bestehende Alpweide im Bereich des Eingriffs.

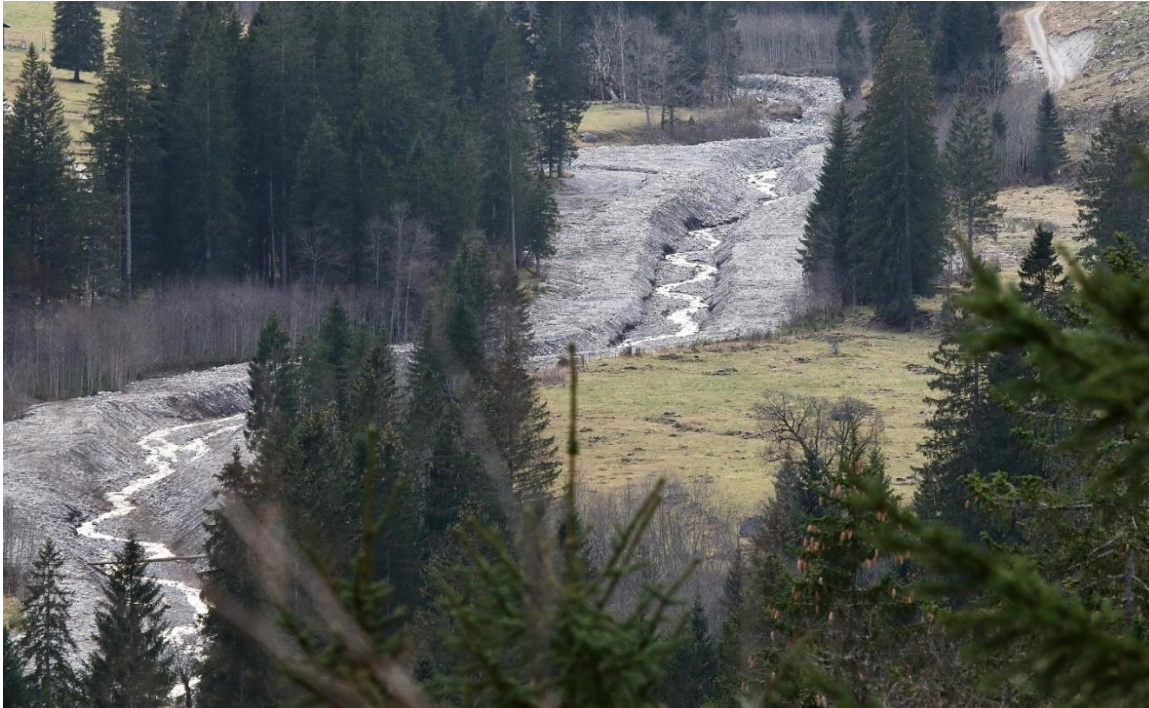
(Bild: Udo Schmitz)

Im Ostteil des Eingriffes wurden bachbegleitende Grauerlenbeständen durch Überschüttung erheblich beeinträchtigt.

Nach aktuellen Beobachtungen ist ein Durchschlag der Bachsohle nicht auszuschließen, da der Bach auf mehreren hundert Metern trockengefallen ist.

Durch die Kanalisierung wird die Abflussgeschwindigkeit bei Hochwasser massiv erhöht, was zur Erhöhung des Hochwasserrisikos flussabwärts führt.
