Zerstörung des Rappenalpenbachs

Fachgrundlagen und Forderungen

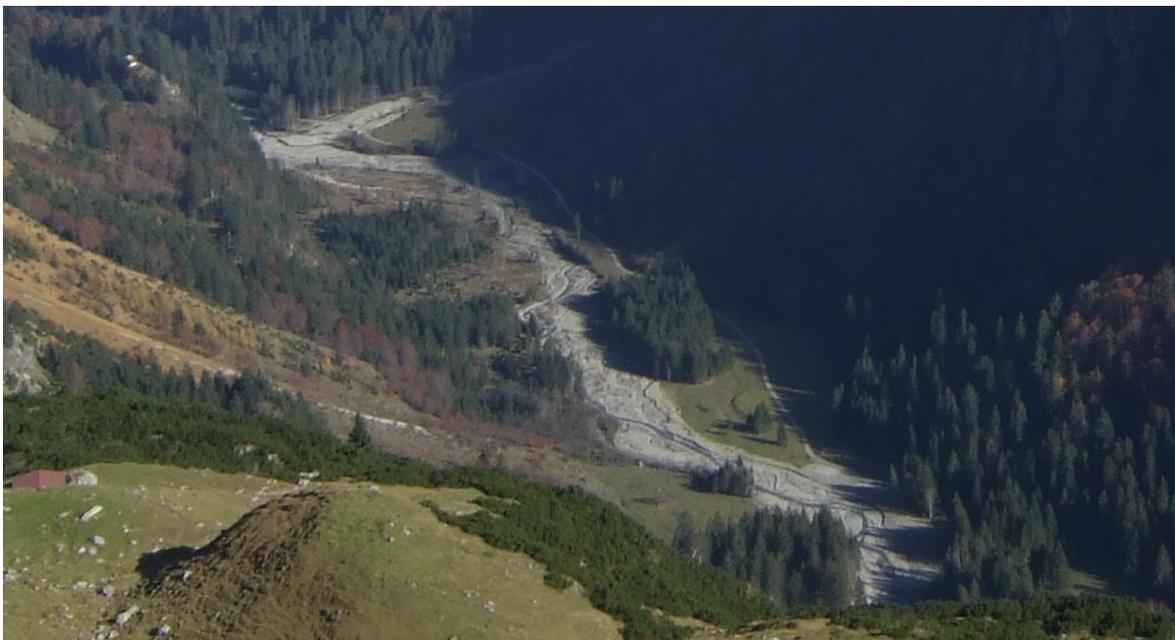
Im Bild von 2008 ist der naturnahe Verlauf des Rappenalpbaches zu erkennen. (Bild: Herbert Stadelmann)

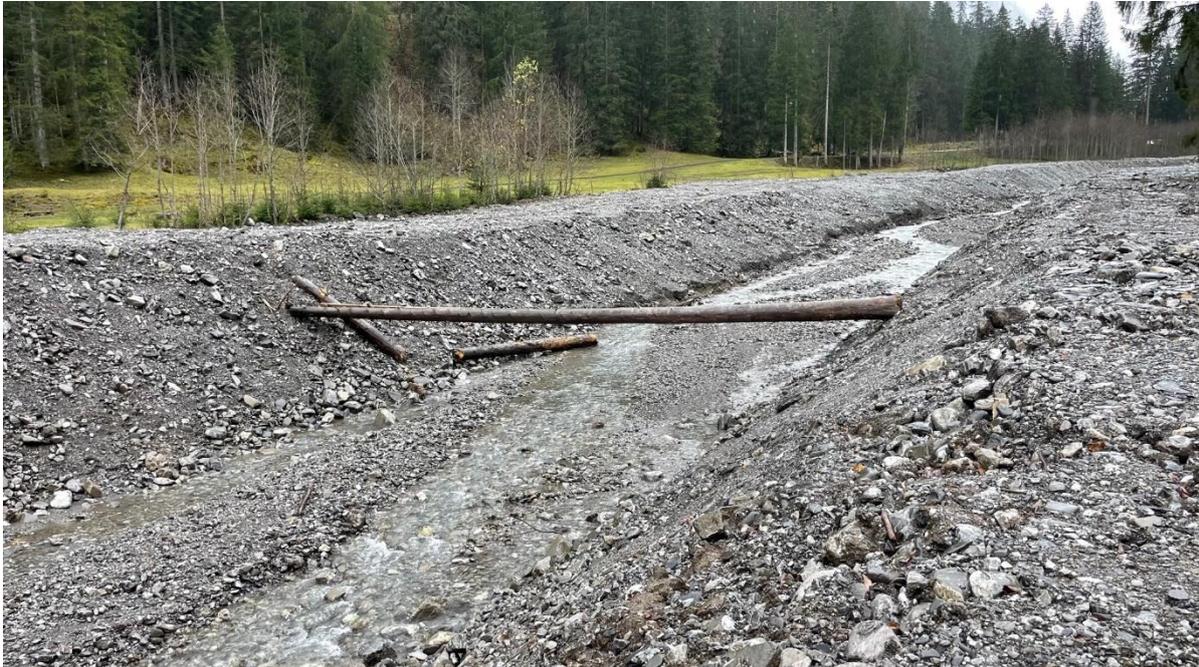
Der Rappentalbach wurde durch Baggerarbeiten in ein kanalartiges tiefergelegtes Bachbett gezwängt. Seitlich wurden meterhohe Kiesdämme aufgeschüttet.

Die Eintiefung und Flachplanierung der gesamten Sohle durch Ausbaggerung, teilweise mit Tieferlegung, hat zur Vernichtung der gesamten Gewässerkleinlebewesen (Makrozoobenthos) geführt. Die Gewässerkleinlebewesen (wie Steinfliegen-, Köcherfliegen- oder Eintagsfliegenlarven, ...) spielen eine wichtige Rolle im gesamten Ökosystem des Baches.

Es wurde eine Anböschung des Materials in Trapez-Einheitsprofil vorgenommen. Übriges Steinmaterial wurde an den Kanalrändern einplaniert, auf Niveau der angrenzenden Alpweiden, stellenweise auf mehr als 10 Meter Breite. Dadurch wurden alle Lebensgemeinschaften der Umlagerungsstrecken vernichtet (z. B. Weiden, Pestwurzfluren, lückige Trockenstandorte, etc.). Alpine Wildflusslandschaften zeichnen sich durch ein sehr kleinräumiges Mosaik verschiedenster Biotoptypen auf engstem Raum aus.

- Gutachterliche Feststellung und Bewertung durch unabhängige Fachbüros
- Erstellung einer flächenscharfen Rückbauplanung mit Orientierung am Vorzustand
- Beim Rückbau durchgängige ökologische Baubegleitung durch ein unabhängiges Fachbüro
- Langjähriges Monitoring der Entwicklung der Gewässerdynamik und der Wiederbesiedelung der Umlagerungsstrecken und Ränder
- Zusätzlich gehen wir von einem erheblichen Ausgleichsbedarf durch die vorhandenen Schäden aus. Ausgleichsmaßnahmen könnten die Renaturierung schon verbauter Abschnitte des Rappenalpenbachs bzw. der Stillach im Unterlauf sein oder die Erweiterung des Flussbettes auf bestehende Alpweiden im Bereich des Eingriffs.

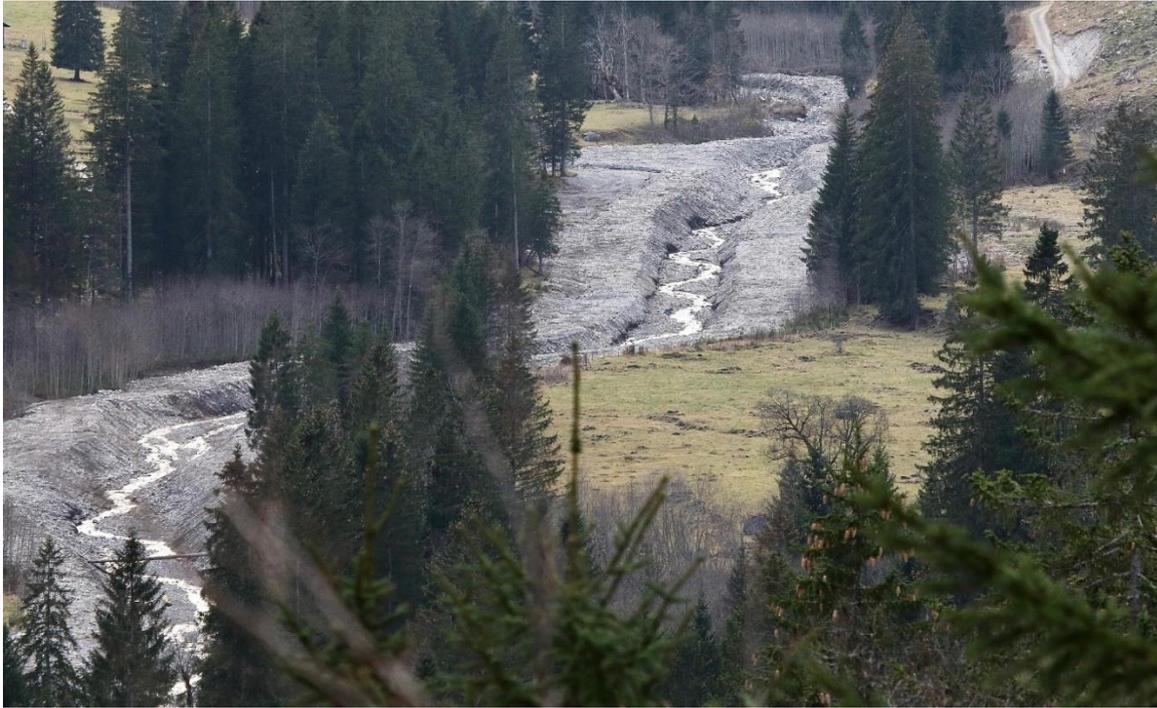
Im Ostteil des Eingriffes wurden bachbegleitende Grauerlenbestände durch Überschüttung erheblich beeinträchtigt.

Nach aktuellen Beobachtungen ist ein Durchschlag der Bachsohle nicht auszuschließen, da der Bach auf mehreren hundert Metern trockengefallen ist.

Durch die Kanalisierung wird die Abflussgeschwindigkeit bei Hochwasser massiv erhöht, was zur Erhöhung des Hochwasserrisikos flussabwärts führt.
