Probefläche 1: Ammons Schönbrunn

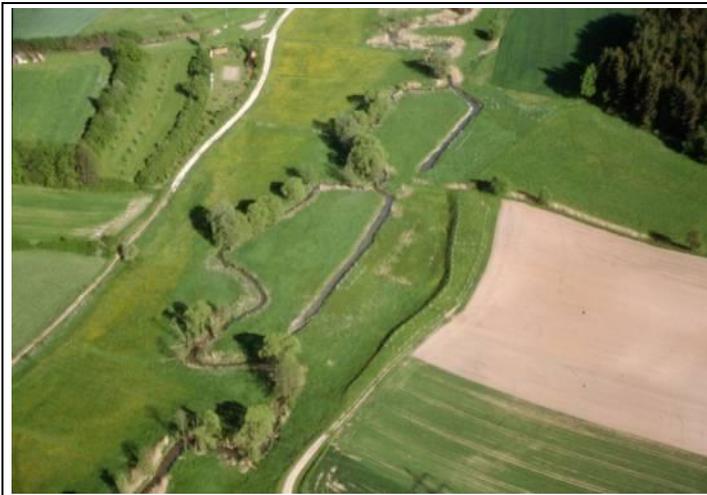
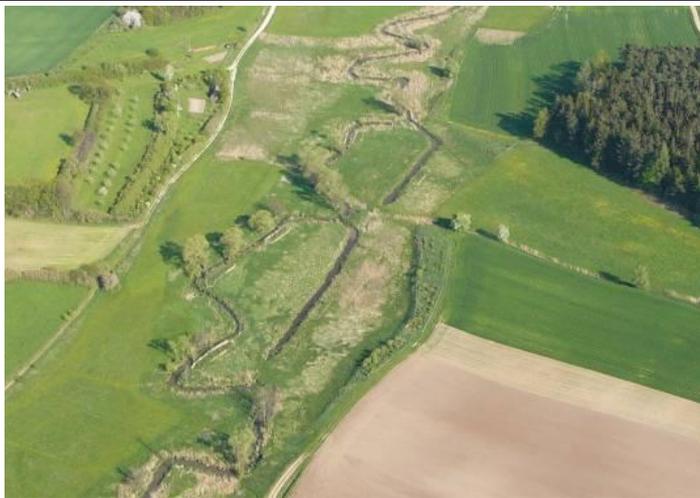
Fotos 1 und 2:

Im Luftbildvergleich 2002 (Foto 1) und 2006 (Foto 2) zeigt sich deutlich die Ausbreitung von Röhrichten und ruderalen Staudenfluren. Nicht verändert haben sich die strukturarmen künstlichen Flussarme.

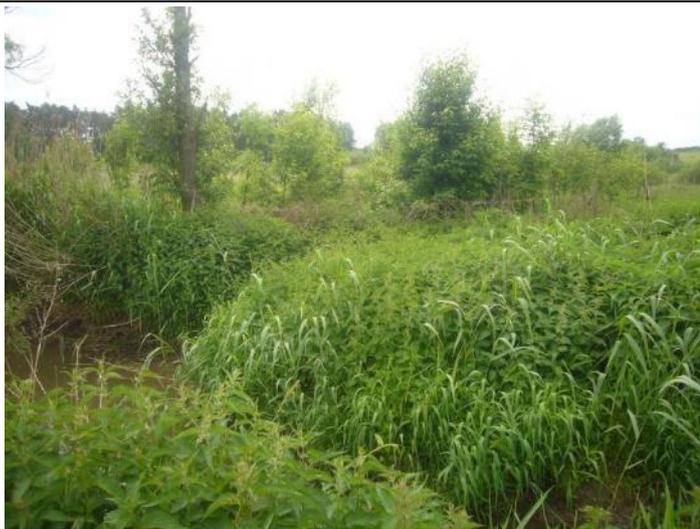
Foto 3:

Durch überhängende Röhrichtpflanzen und hochwüchsigen Stauden wird die Wieseth zunehmend beschattet. Dies ist vermutlich der Grund für die Zunahme der Blauflügeligen Prachtlibelle (*Calopteryx virgo*), einer anspruchsvollen Libellenart. (2010)

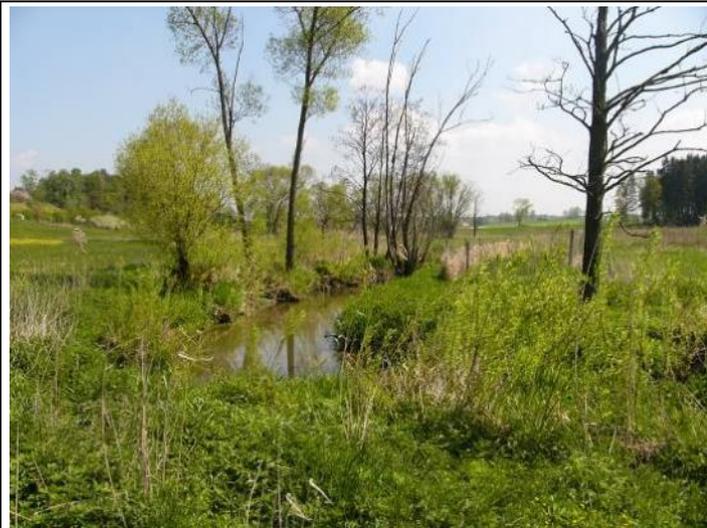
Foto 4:

Entlang der Wieseth wurden früher vorhandene Baumweiden durch Bibereinwirkung zu Strauchweiden "umgebaut". (2006)

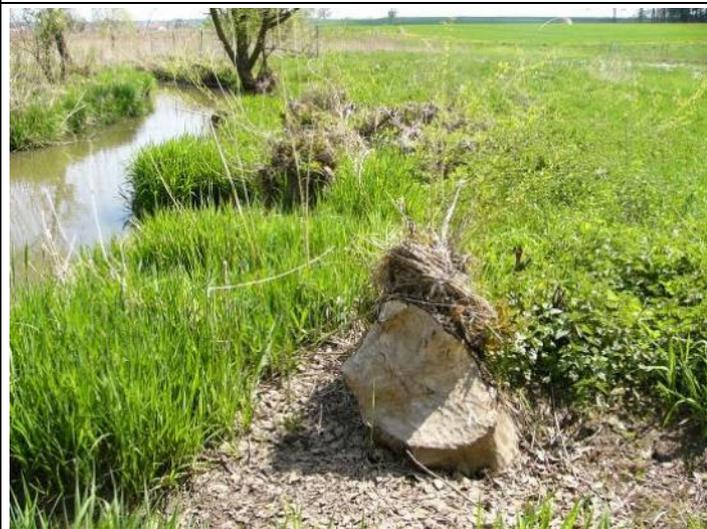
Foto 5:

Die meisten gefälltten Baumweiden schlagen buschförmig wieder aus. Ihre dünnen, jungen Zweige werden von Bibern bevorzugt verbissen. Dennoch können stellenweise hohe, dichte Gebüsche entstehen. (2006)

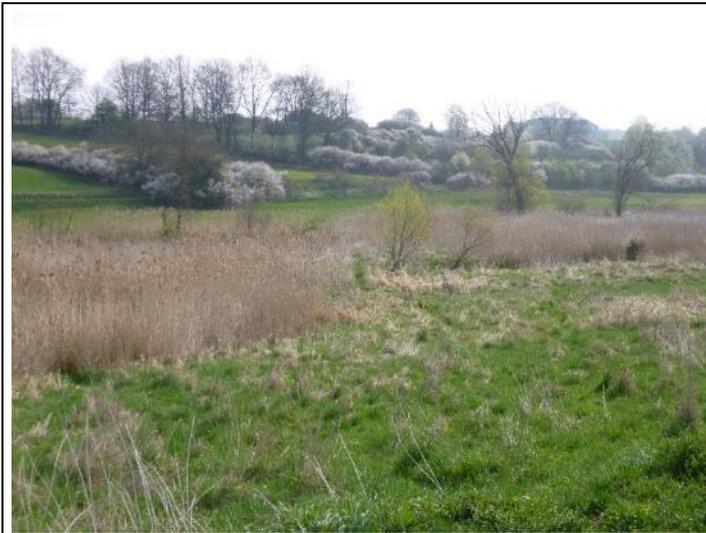
Foto 6:

Wo Weidenbäume von Bibern gefällt werden und auf feuchtem Untergrund liegen bleiben, können sich an den Stämmen zahlreiche Austriebe bilden, die zu Gebüsch heranwachsen. Diese Methode könnte zur Verbesserung des Nahrungsangebotes und damit auch zur Konfliktvermeidung kopiert werden (Gezielter Einbau von Weidenstämmen in konfliktarmen Gewässerabschnitten). (2006)

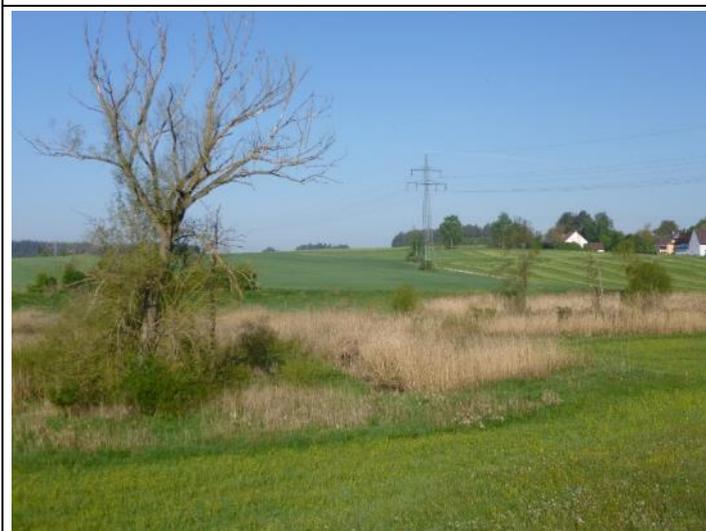
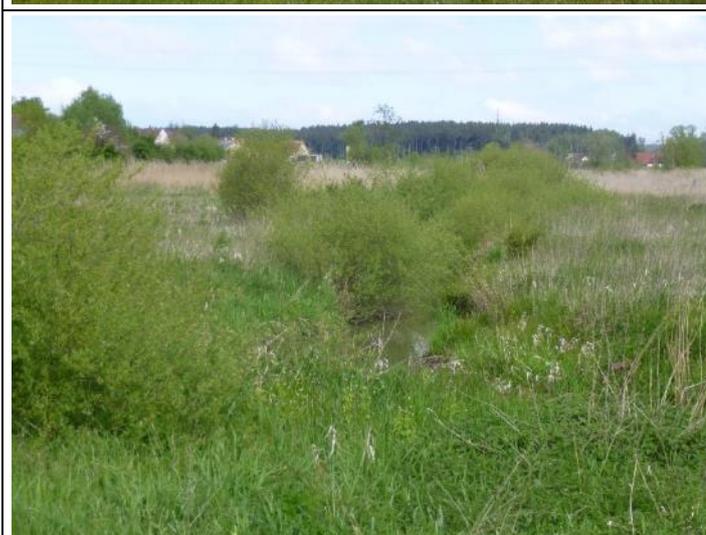
Fotos 7 + 8:

Entlang der Wieseth breitet sich Landschilf immer weiter auf die nicht mehr gemähten Flächen aus. Zum Überstauen von Flächen außerhalb des Gewässerbettes kommt es weiterhin nicht. (2014)

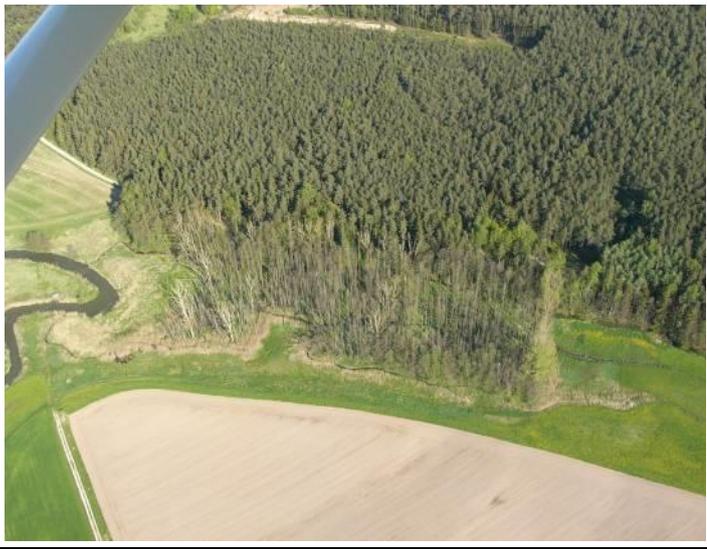
<p>Foto 10:</p> <p>Der zentrale Bereich der Probefläche ist ein entwässerter früherer Sumpfwald. Im Jahr 2002 wurden erste Hybridpappeln durch Überstauung in ihrer Vitalität gemindert, der in der Aue standortfremde Fichtenbestand begann abzusterben.</p>

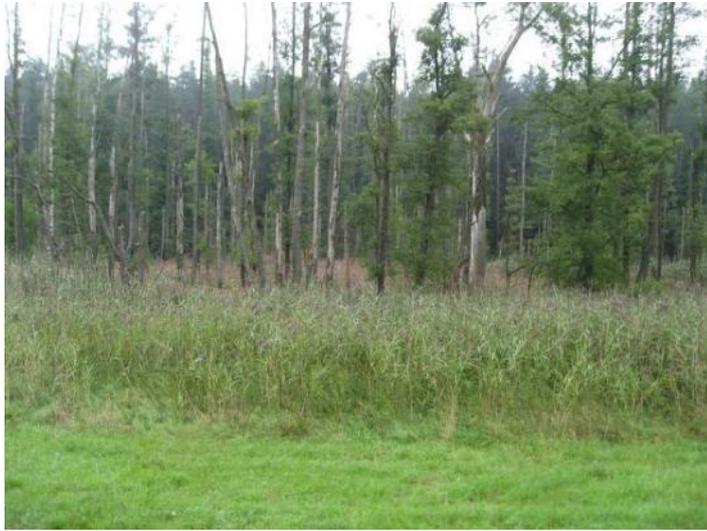
<p>Foto 11:</p> <p>2006 zeigt sich auch der Erlenbestand stark aufgelichtet, nur auf trockeneren Teilflächen sind die Erlen noch vital.</p>

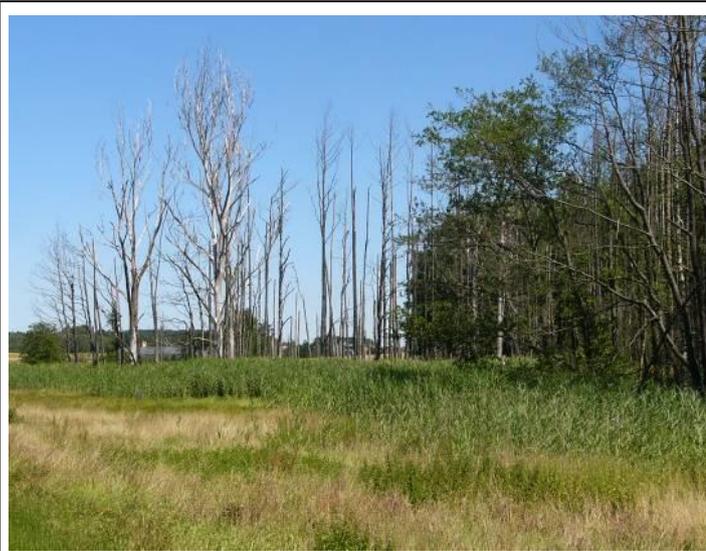
<p>Foto 12:</p> <p>Im Erlensumpfwald zeigen sich im Jahr 2010 deutliche Austriebe am Stamm und Stammfuß der Erlen, die zusammen mit neu angesamten Bäumen den Neuaufbau der Baumschicht einleiten. In der Krautschicht haben Indisches Springkraut und Schilf dichte Bestände gebildet.</p> <p>(Foto: Franke 2010)</p>

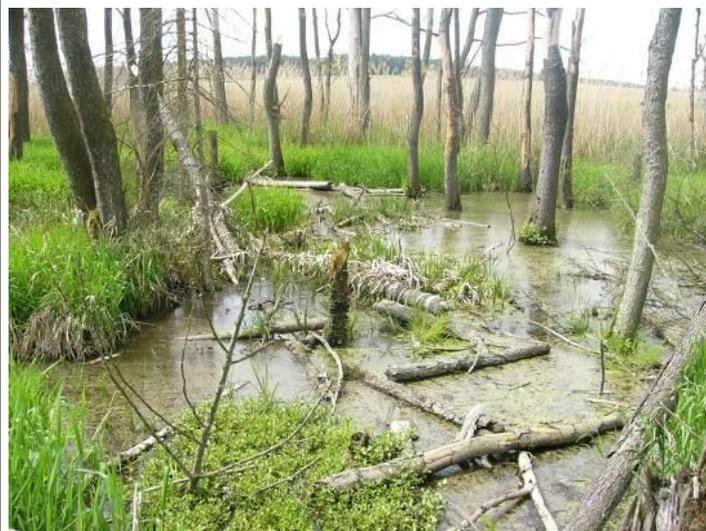
Foto 13:

In die abgestorbenen Pappeln und Erlen haben Spechte eine Vielzahl von Höhlen gezimmert, die nun als Bruthöhlen für Kleinvögel, eine Starenkolonie und einem Waldkauzpaar zur Verfügung stehen. Die Siedlungsdichte der Höhlenbrüter ist seit 2002 stark angestiegen. (2006)

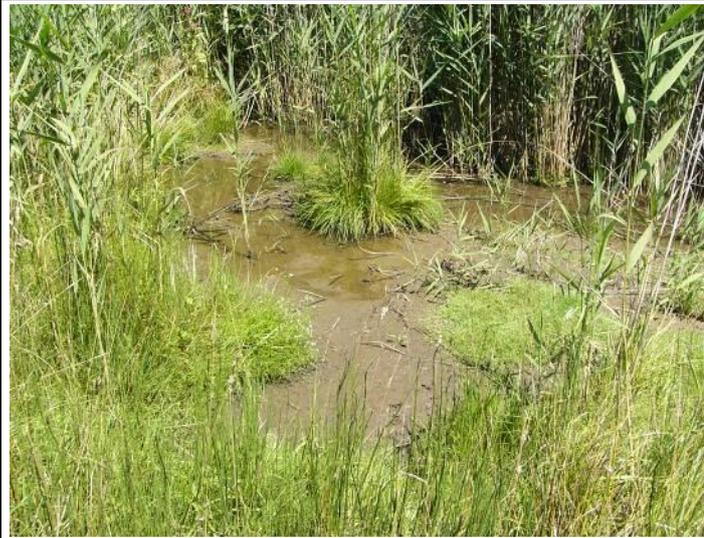
Foto 15:

Derselbe Effekt ist auch bei den Röhrichtern nahe der Flinsbachmündung zu beobachten. Hier konnten Teichrohrsänger bis 2006 deutlich zunehmen, nach dem Wegfall der Biberstau ist wieder ein Rückgang zu verzeichnen. (2006)

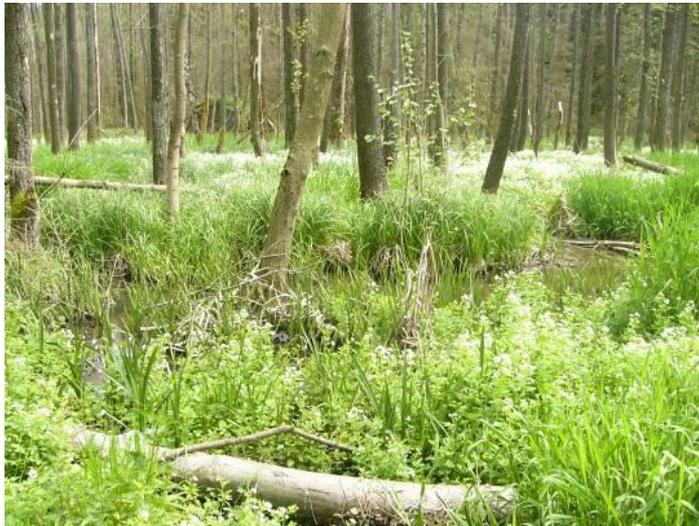
Foto 16:

Durch Biber sind am Flinsbach zahlreiche kleinere und größere Stauteiche entstanden. Die ständige Wühl- und Stautätigkeit führt dabei zum räumlichen Nebeneinander von jungen und alten Verlandungsstadien. Hierdurch finden im Gebiet auch Pioniere dauerhaft günstige Lebensräume vor. (2006)

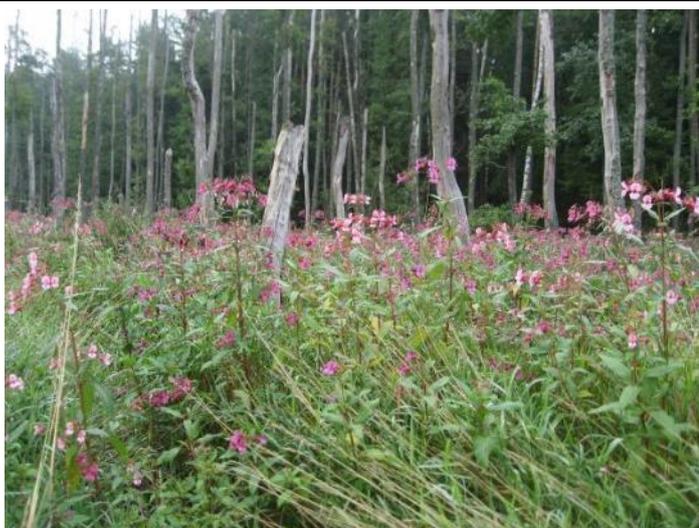
Foto 17:

Der entwässerte Erlensumpfwald am Flinsbach hat sich unter dem Einfluss der Biberstau und der Überrieselung durch umgeleitetes Wasser innerhalb weniger Jahre regenerieren können. (2006)

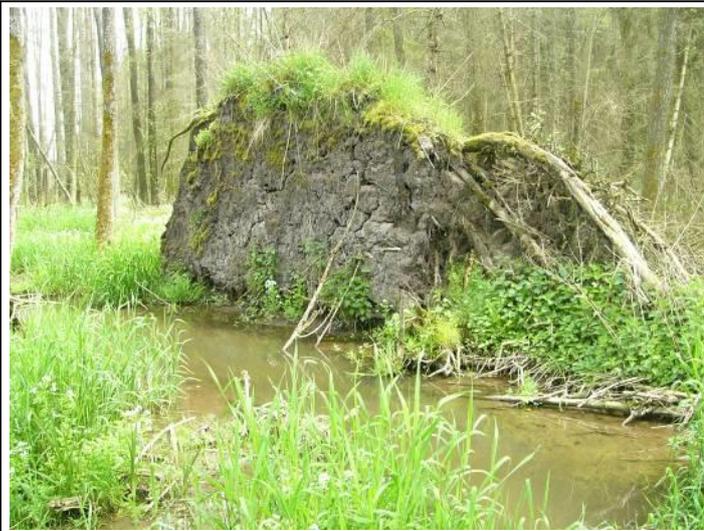
Foto 18:

Nach der Aufgabe des Biberrevieres sind die Dämme verfallen, woraufhin der Erlensumpfwald wieder trockenfiel. Seitdem hat sich in weiten Teilen ein lichtdurchfluteter Dominanzbestand des Indischen Springkrautes verwandelt.

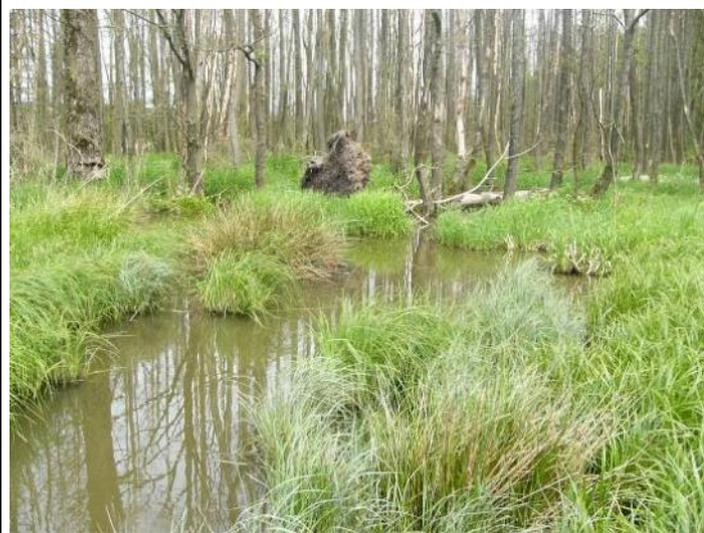
Foto 19:

Aufgrund der Biberstaue haben Flachwurzler an Halt verloren. Das Wurzelwerk umgestürzter Hybridpappeln hat zunächst viel Erdreich festgehalten. In diesen "Steilwänden" konnten Eisvögel jahrelang ihre Brutröhren anlegen. (2006)

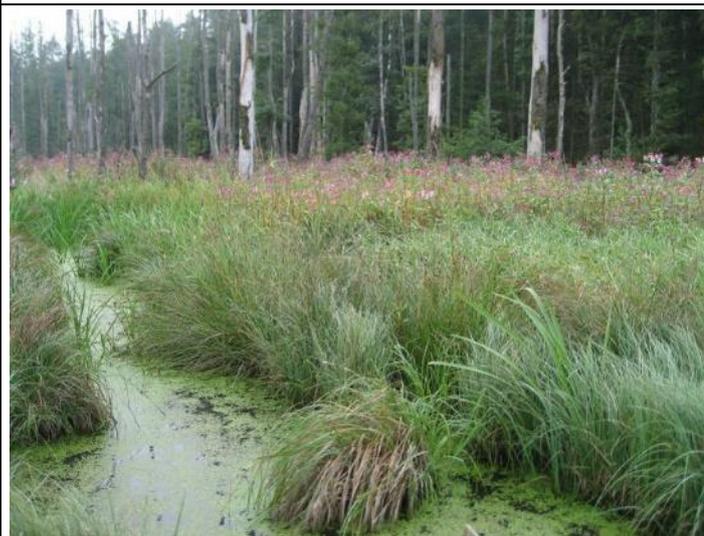
Foto 20:

Aufgestauter Wiesengraben im Vorfeld des Erlensumpfwaldes mit Großseggen (Schnabelsegge, Schlank- und Blasensegge) und Flatterbinse. In diesem Bereich hatte sich nach Beginn der Bibertätigkeit ein äußerst individuenreicher Grasfrosch-Laichplatz entwickelt. (2006)

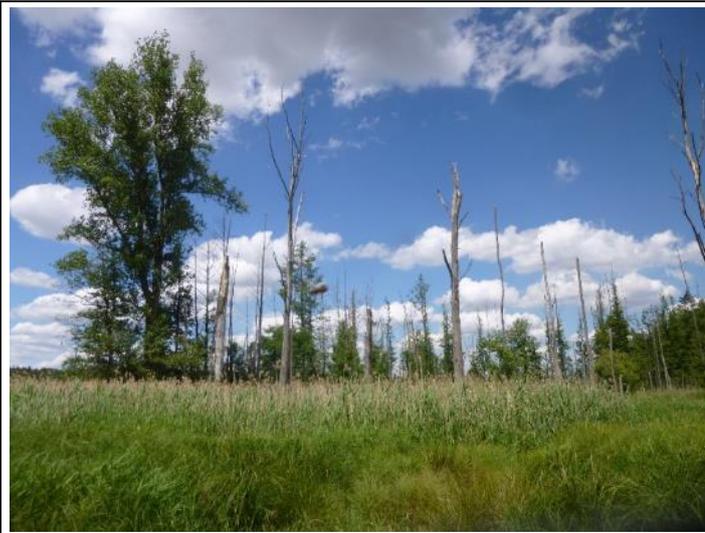
Foto 21:

Nach dem Verfall des Dammes am Waldrand hat sich die Zahl laichender Grasfrösche erheblich verringert. Beiderseits des Grabens hat sich seitdem das Indische Springkraut deutlich ausgebreitet.

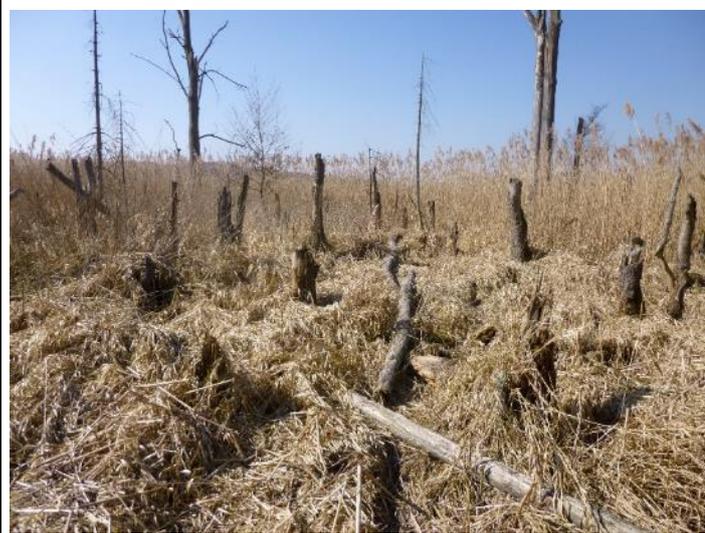
Foto 22:

Bis 2014 haben viele der "abgestorben" geglaubten Erlen am Stamm oder Stammfuß wieder ausgeschlagen. Zusammen mit Jungbäumen zeigt sich derzeit ein vorwaldartiges Bild. Die abgestorbenen Pappeln haben zwar an feinem Astwerk verloren, stehen als Höhlenbäume für Waldkauz und eine Starenkolonie aber immer noch zur Verfügung. (2014)

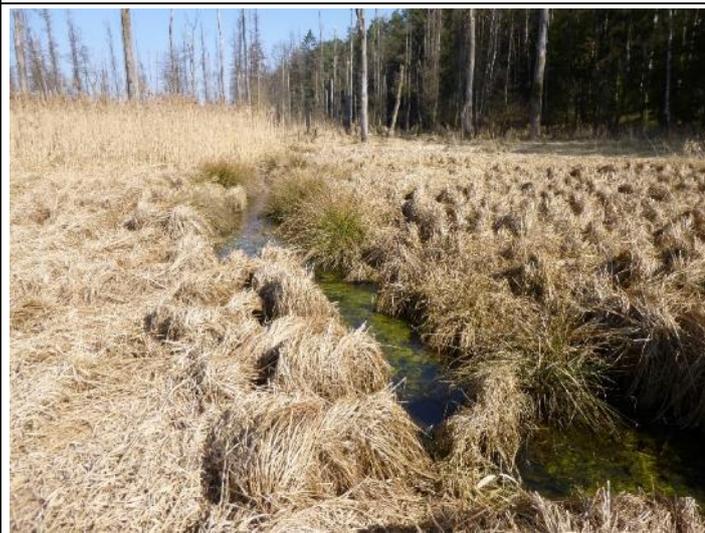
Foto 23:

Aufgrund von Zerfallsprozessen ist ein großer Teil der vollständig abgestorbenen Erlen inzwischen zusammengebrochen. Hierdurch hat sich auch das Kleinhöhlenangebot wieder verringert. (2014)

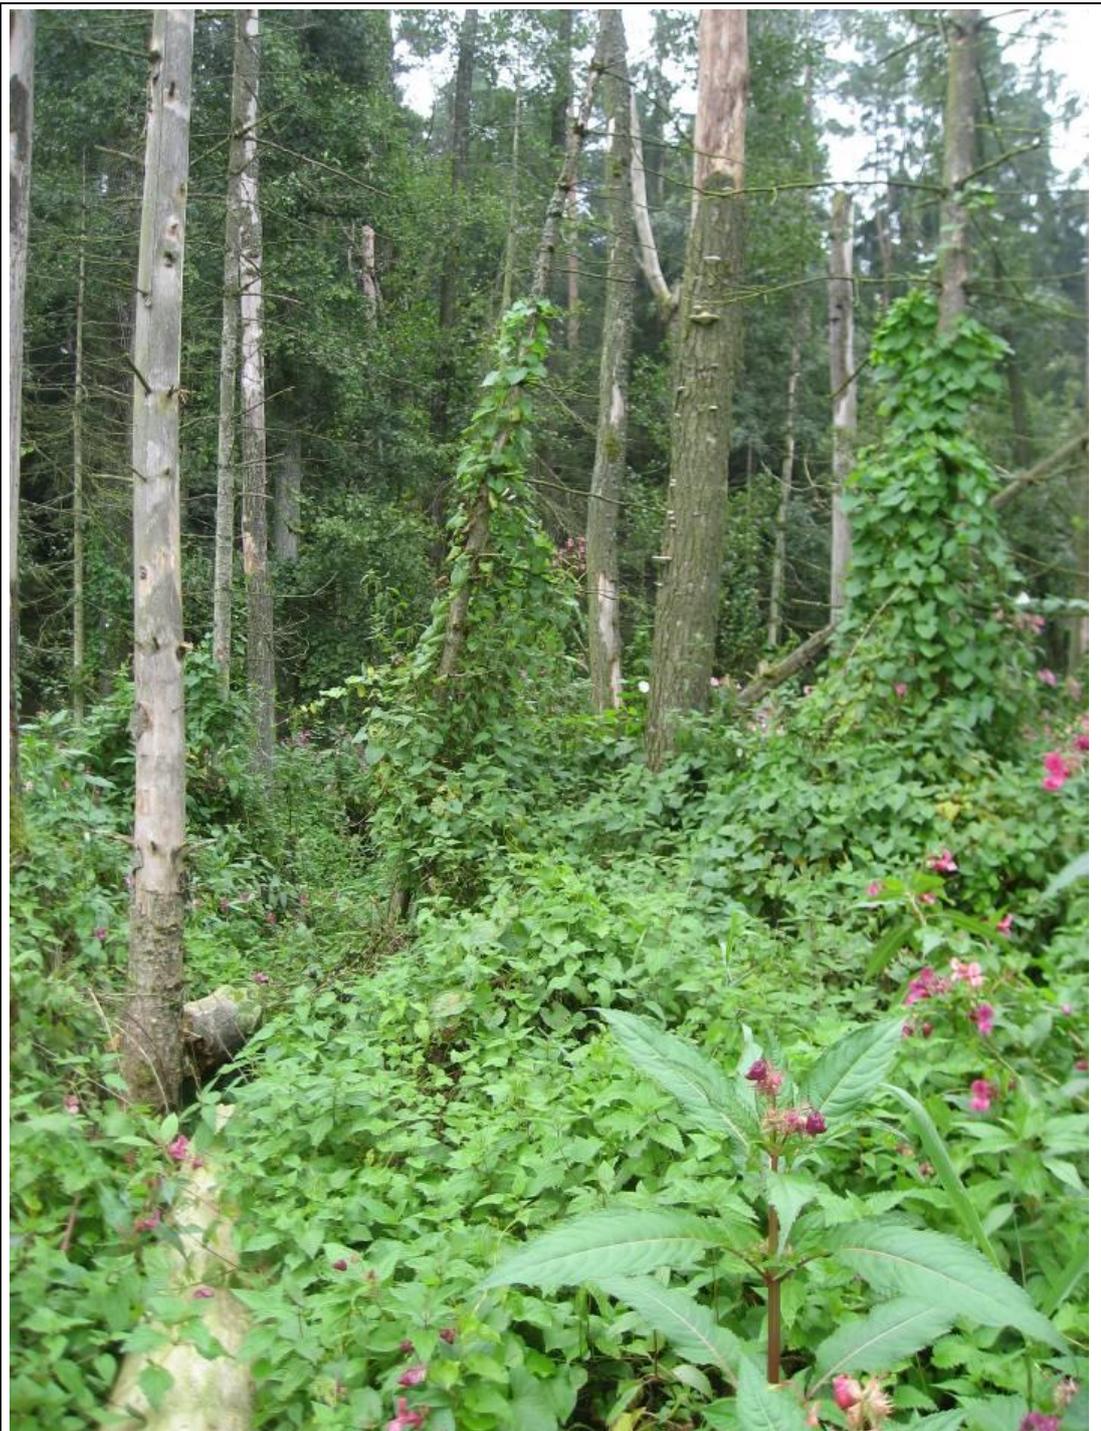
Foto 24:

Der Längsgraben oberhalb des Feuchtwaldes ist nach dem Verfall der aufgegebenen Biberdämme derzeit das einzige für Amphibien geeignete Stillgewässer auf der Probefläche Flinsbach. (2014)

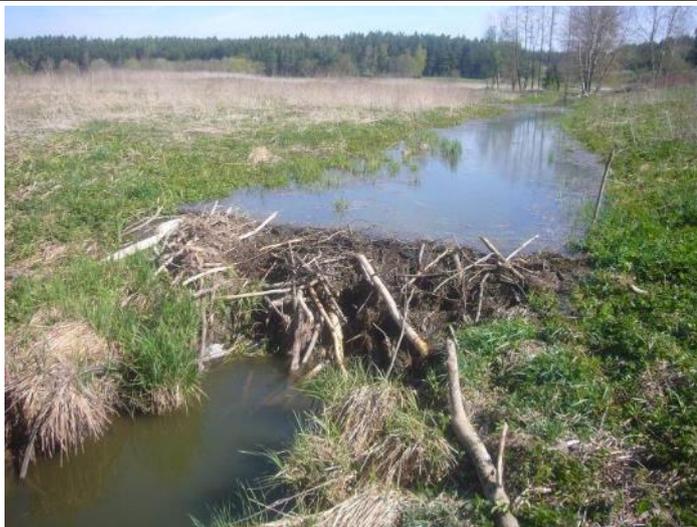
Foto 26:

Gleich nach dem "Bezug" des Moosgrabens haben Biber einen inzwischen rund 4.000 qm großen See aufgestaut, der als attraktiver Vogellebensraum und Amphibien-Laichplatz fungiert. (2010)

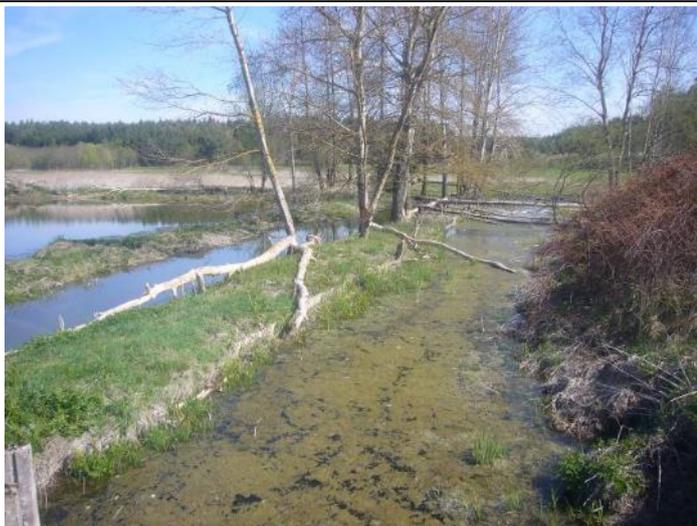
Foto 27:

Etwa 2008 entstand ein zweiter Revierschwerpunkt am "Mohrweiher". (2010)

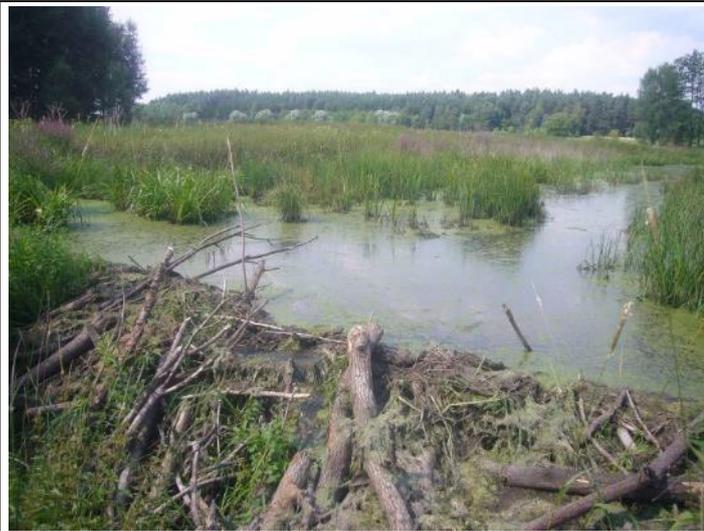
Foto 28:

Die drei Teiche in diesem Bereich wurden durch einen hohen Damm überstaut und bilden nun eine zusammenhängende Wasserfläche. Ein angrenzendes Pappelgehölz liefert Nahrung und Baumaterial. Am Ufer des größten Teiches wurde eine Biberburg aufgeschichtet. (2010)

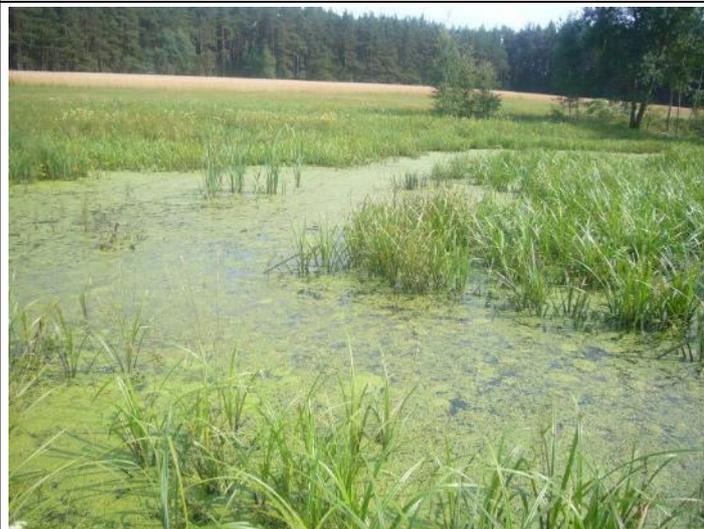
Foto 29:

Im Lauf des Jahres 2010 wurde der neue Damm immer höher gezogen, so dass die angrenzenden Feuchtbrache (Eigentumsfläche des Bund Naturschutz) flächig versumpft ist. (2010)

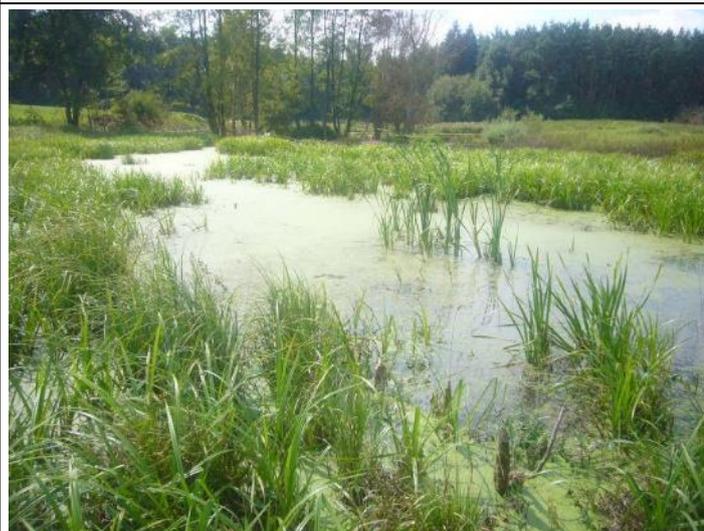
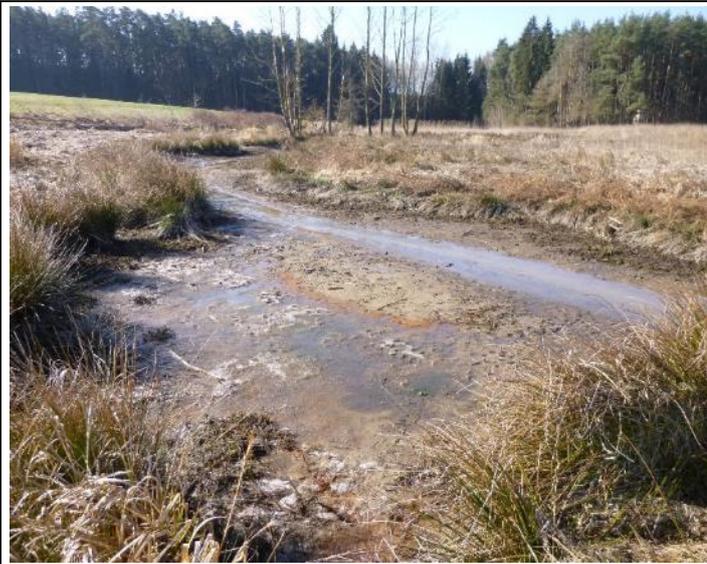
Fotos 30 und 31:

Auch bachaufwärts der "Mohrweiher" ist ein flach überstauter Sumpf entstanden, in dem sich bereits im ersten Jahr eine große Zahl an Libellenarten angesiedelt hat. (2010)

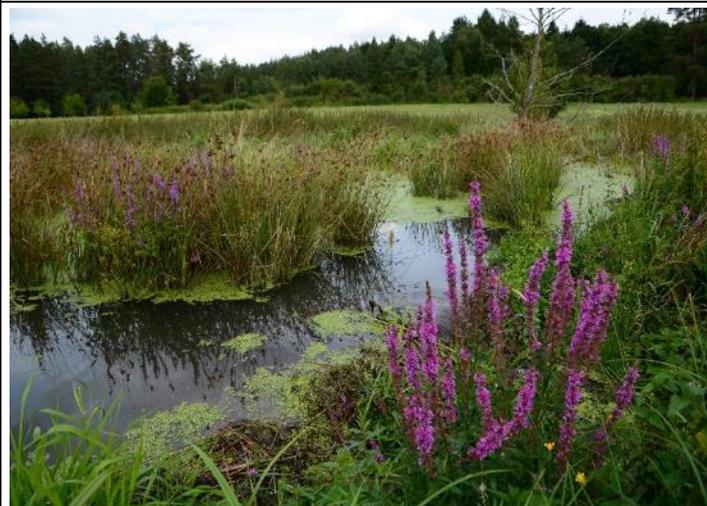
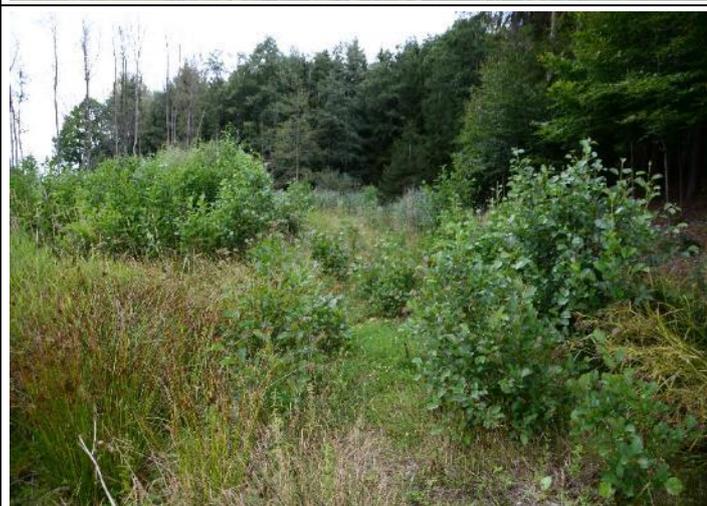
Fotos 32 und 33:

Während der Biberteich unmittelbar am "Mohrweiher" (vgl. Foto 31) im Jahr 2014 trockenlag, sind bachaufwärts weitere Dämme mit kleinen versumpfenden Teichen entstanden. (2014)

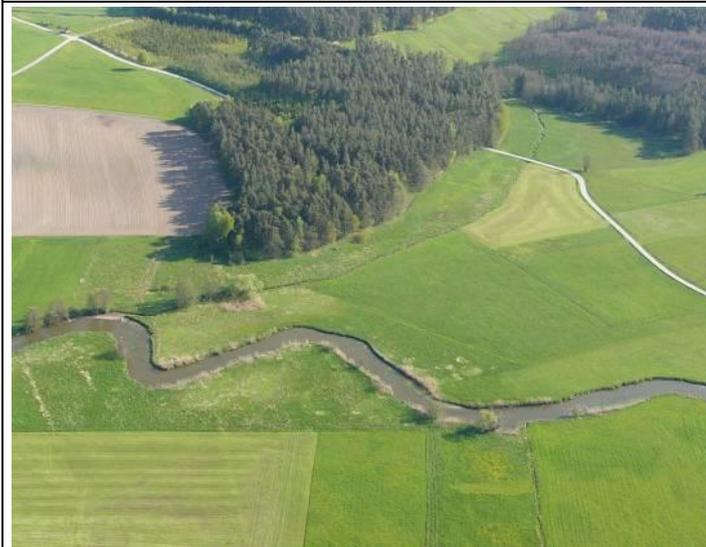
Foto 44:

Luftbild der Probefläche Ellenbach 2002. Die nicht mehr bewirtschafteten Uferstreifen und -grundstücke heben sich bereits deutlich ab. (2002)

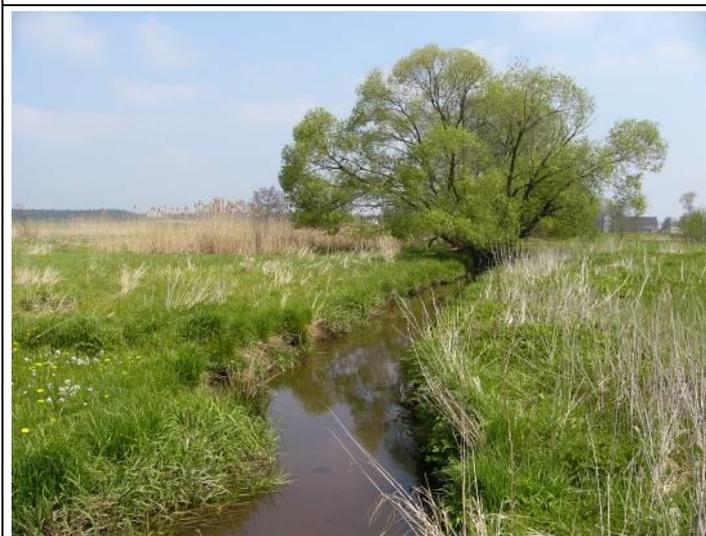
Foto 45:

Im Jahr 2006 zeigt sich die Situation bis auf die Ausbreitung eines Schilfbestandes nahezu unverändert. Eine Umgestaltung durch Biber ist nicht erfolgt. (2006)

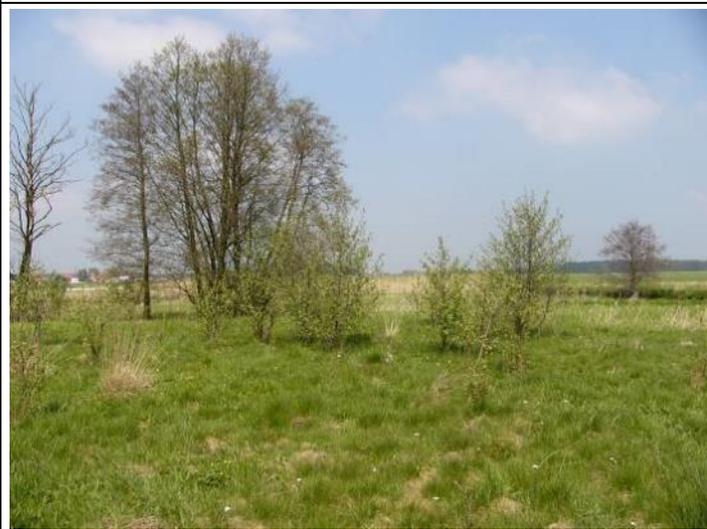
Foto 47:

Die Gewässerufer können sich nur dort naturnah entwickeln, wo staatliche Uferstreifen oder Flächen des Bund Naturschutz angrenzen. Kommunale Uferstreifen werden intensiv mitgenutzt und lassen keine ufertypische Vegetation aufkommen. (2006)

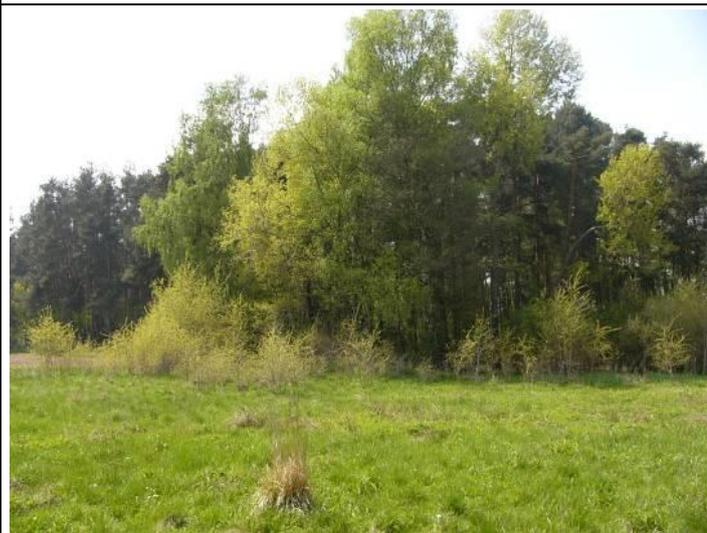
Foto 48:

Auf einer Feuchtbrache und rund um den angrenzenden Wald kommt es seit Ende der 1990er Jahre zu flächiger Sukzession von Erlen bzw. Espen, die von den Bibern erstmals 2010 intensiver als Nahrungsquelle und Baumaterial wird. (2006)

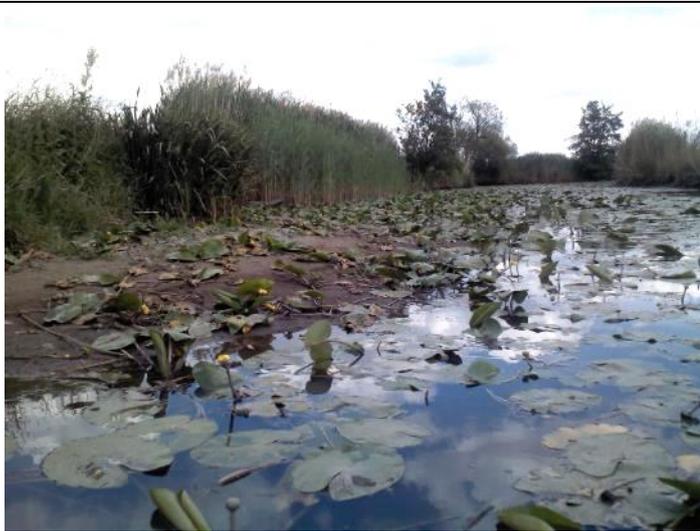
Foto 50:

Seit 2010 neu angelegte Flachmulden auf der Probefläche entwickeln eine für Watvögel sehr gute Vegetationsstruktur. Sie sind 2014 jedoch sehr früh ausgetrocknet.

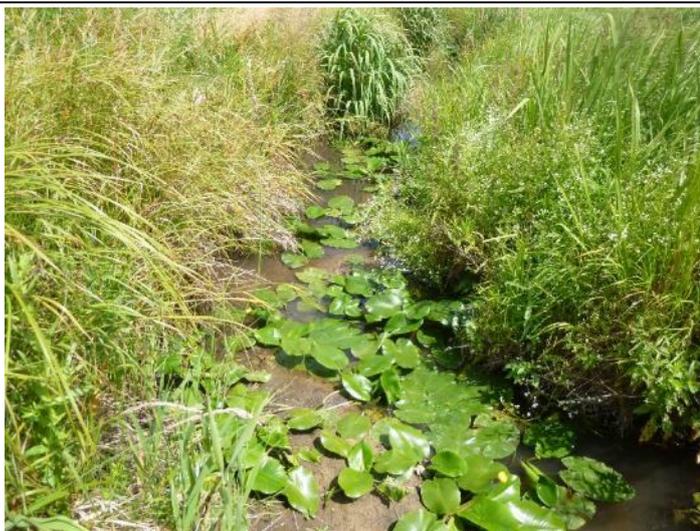
Foto 51:

Durch (unerlaubten) Schwallbetrieb der nachfolgenden Mühle fällt die Wieseth immer wieder teilweise trocken. Dies beeinträchtigt ihre Habitatfunktion erheblich. (2014)

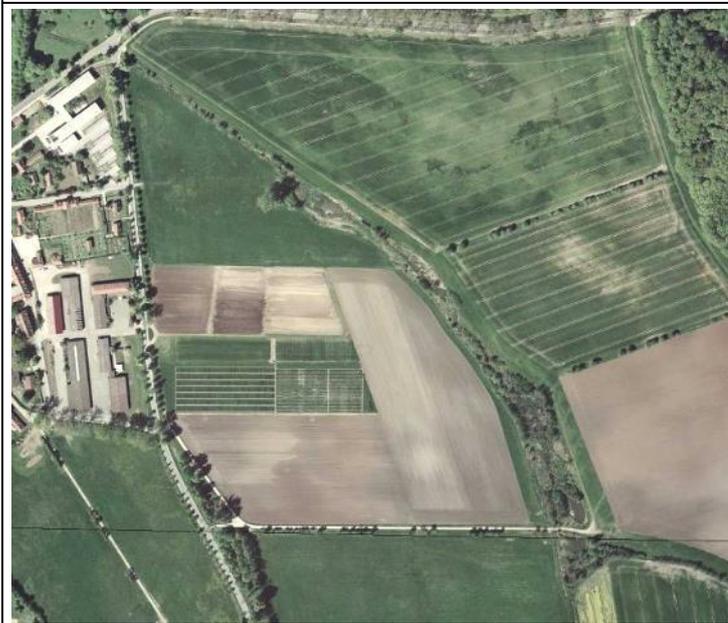
Fotos 53 und 54:

Zwischen 1998 und 2005 wurden die zunächst bis an den Wannenbach reichenden Äcker wegen der Stautätigkeit der Biber zurückverlegt und bachseitig mit einem Puffer aus Triftweiden und einem Abzugsgraben versehen. Die Fläche naturnaher Biotope hat sich dadurch bis 2010 mehr als verdoppelt. (1998)

1999 begannen sich auf den nun brachgefallenen Flächen bereits Röhrichte und v.a. Großseggenriede auszubreiten. Von 2002 (Foto 53) bis 2006 (Bild 54) wird das Vordringen von Schilfröhricht und der Rückzug von Großseggenröhrichten deutlich.

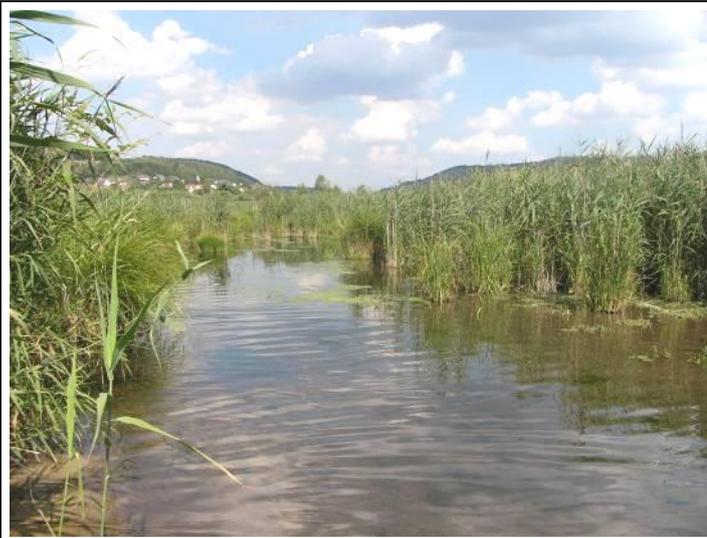
Foto 76:

Bei einer Räumung des Mühlbaches wurde der Hauptdamm der Biber im Naturschutzgebiet mit entfernt. Hierdurch sind große Wasserflächen rund um die Burg trockengefallen und als Vogel- und Libellenlebensraum ausgefallen. (2010)

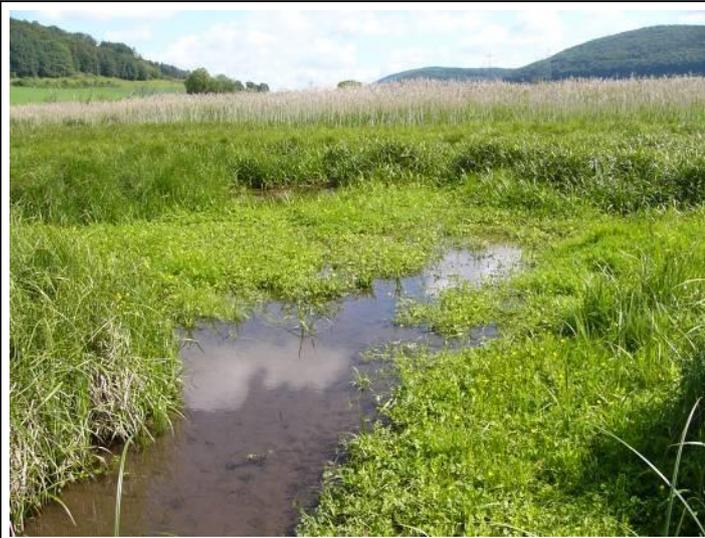
Foto 79:

Die Absenkung des Wasserspiegels im Jahr 2010 wirkte bis weit in das Naturschutzgebiet hinein und ließ auch dort Gewässer weitgehend trockenfallen. (2010)

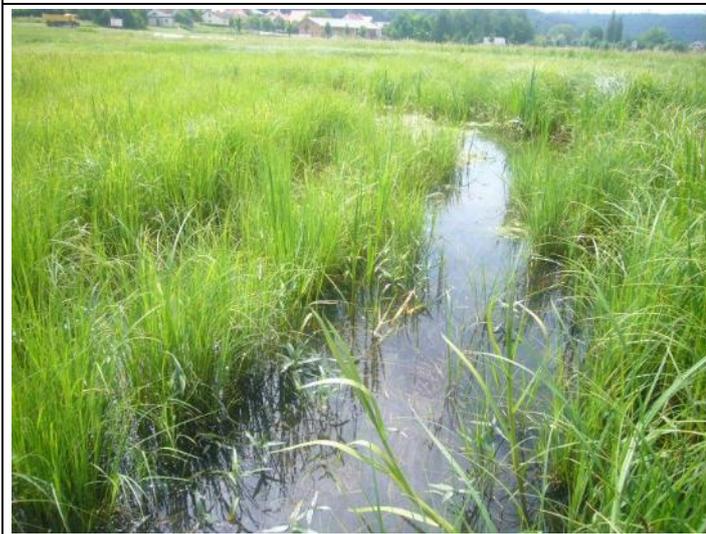
Foto 98:

Durch die übertriebene Absenkung des Hauptdammes fallen im Dietfurter Ried immer wieder ganze Gewässer trocken. Dies bedeutet für die Fauna des Vogelschutzgebietes einen erheblichen Wertverlust. (2010)

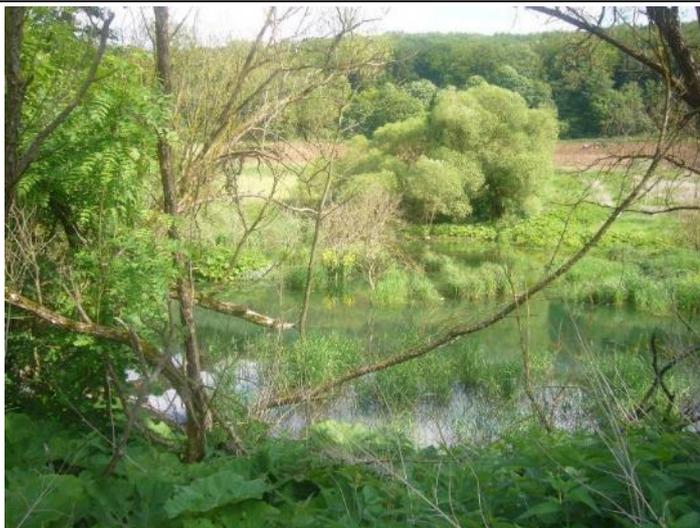
Foto 105:

Nach einer Absenkung der Dammkrone wurde erst nach mehreren Monaten wieder die ursprüngliche Stauhöhe erreicht. (2009)

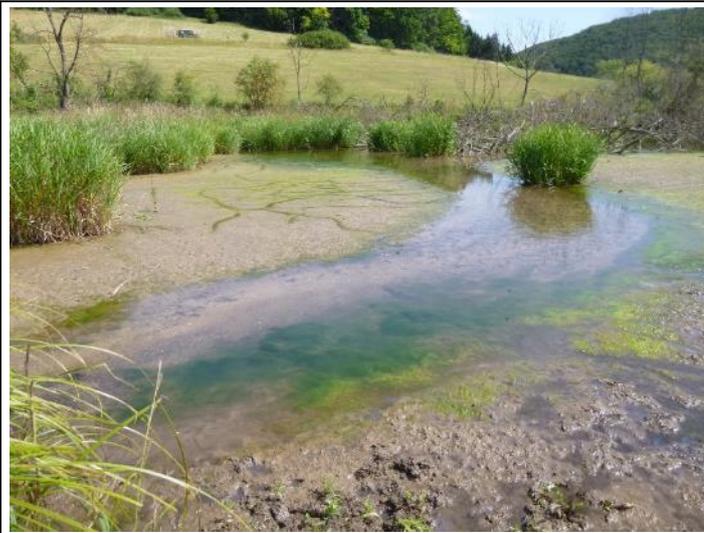
Foto 112:

Diese "Biberburg" ist ein Plagiat und wurde bei der illegalen Entfernung eines Biberdammes aufgeschichtet. Tatsächliche Biberburgen sind niedriger und wesentlich kompakter geschichtet. (2010)

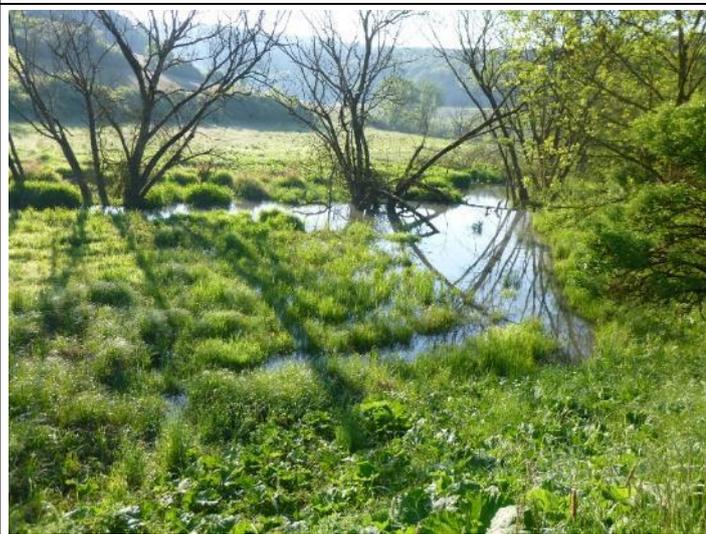
Foto 116:

Mehrere Dämme an der Rohrach reichen mit 40 bis 80 m Länge über die gesamte Talsohle. (2014)
